RÉNOVATION DES VOIRIES DES LOTISSEMENTS SCHEFFLÉRAS ET JULISA

07 Extraits inspections télévisuelles sur réseaux assainissement (ITV)

INSPECTION TELEVISEE DES RESEAUX D'ASSAINISSEMENT

TRONÇON P212 - P213

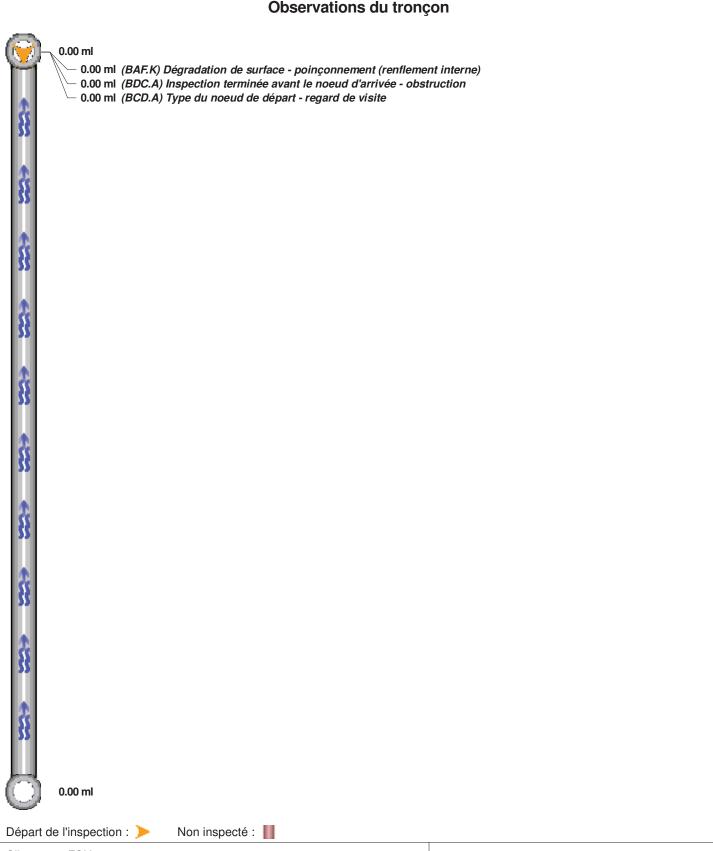
SCHÉMA DU TRONÇON P212 - P213

(BAF.K) Dégradation de surface - poinçonnement (renflement interne) (BDC.Á) Inspection terminée avant le noeud d'arrivée - obstruction

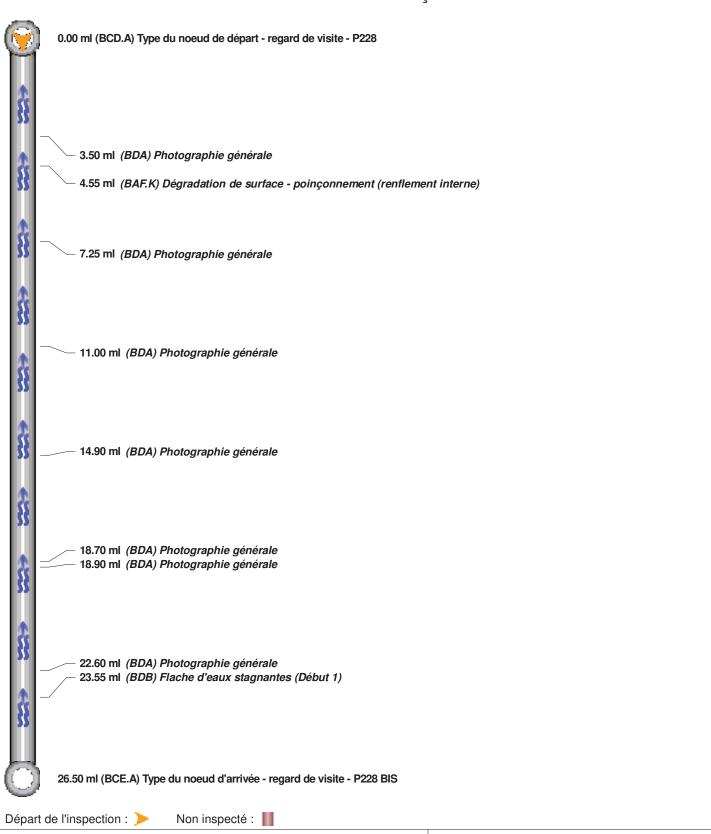
SCHÉMA DU TRONÇON P228 - P228BIS

Observation au niveau d'un assemblage.

(BAF.K) Dégradation de surface - poinçonnement (renflement interne)

(BDB) Flache d'eaux stagnantes (Début 1)

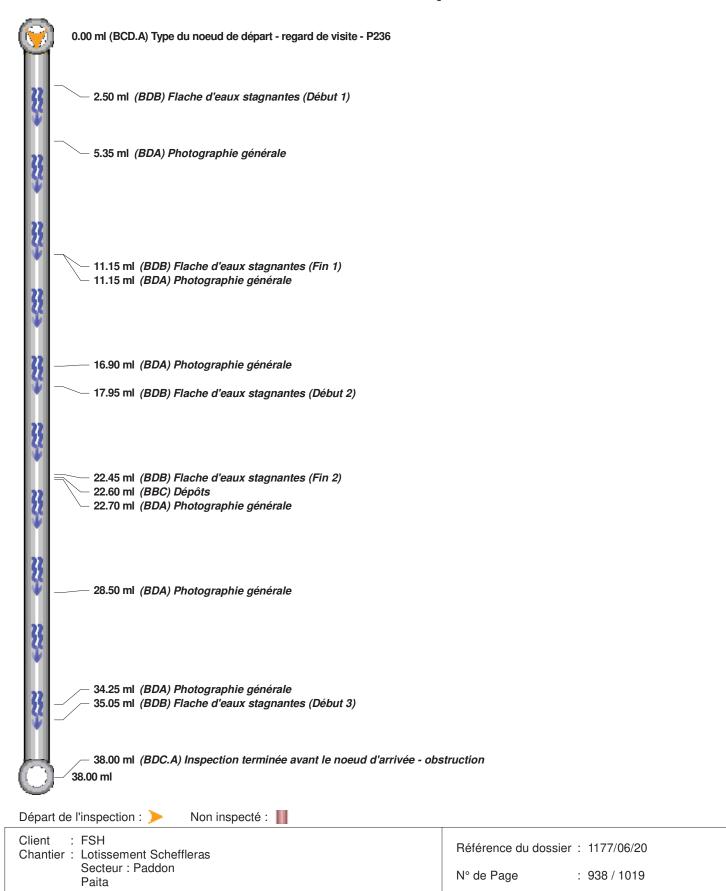
SCHÉMA DU TRONÇON P236 - P230

(BDB) Flache d'eaux stagnantes (Début 1)

(BDB) Flache d'eaux stagnantes (Fin 1)

(BDB) Flache d'eaux stagnantes (Début 2)

(BDB) Flache d'eaux stagnantes (Fin 2)

(BBC) Dépôts

(BDB) Flache d'eaux stagnantes (Début 3)

(BDC.A) Inspection terminée avant le noeud d'arrivée - obstruction

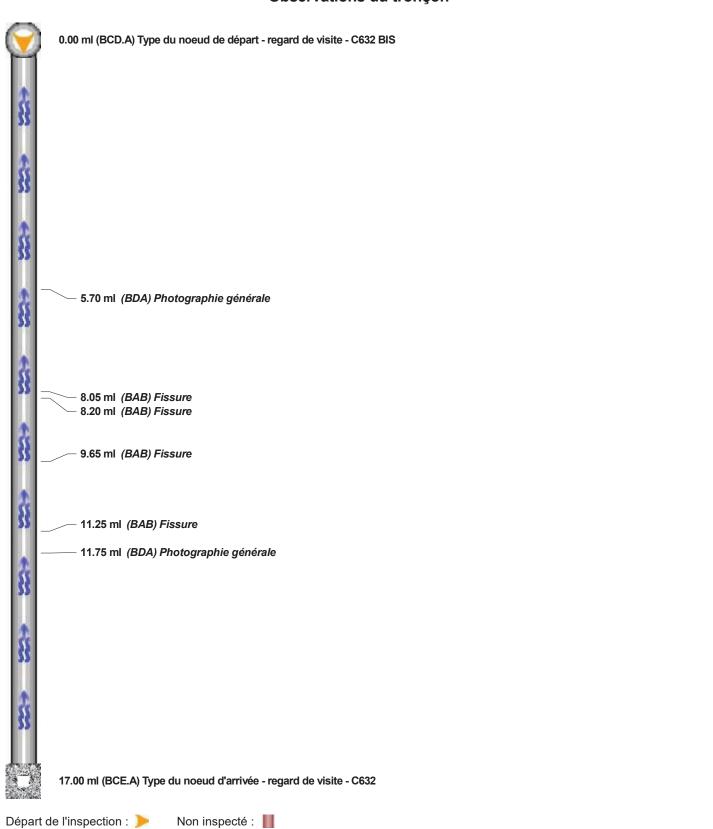
SCHÉMA DU TRONÇON C632 BIS - C632

(BAB) Fissure

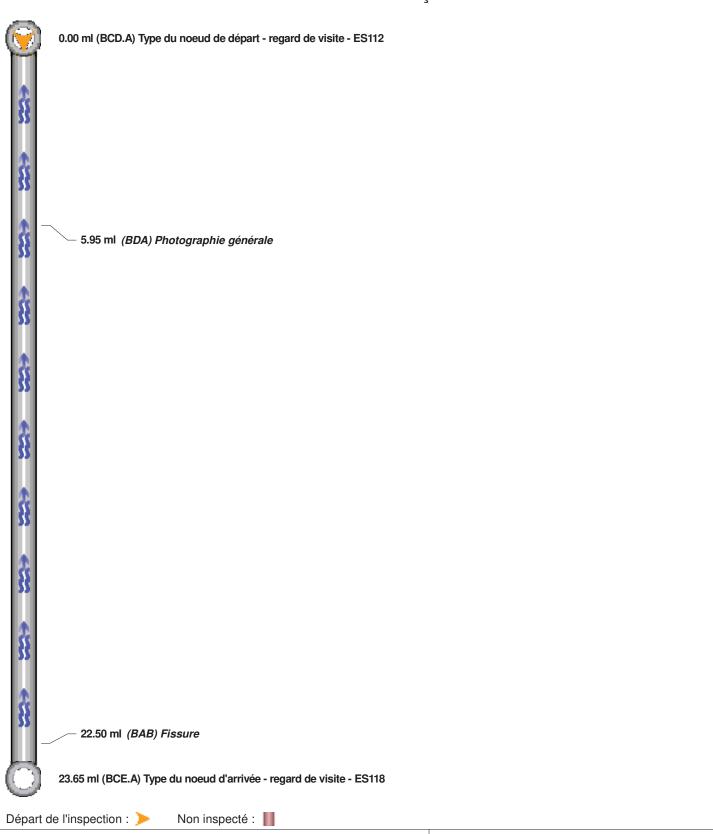
SCHÉMA DU TRONÇON ES112 - ES118

(BAB) Fissure

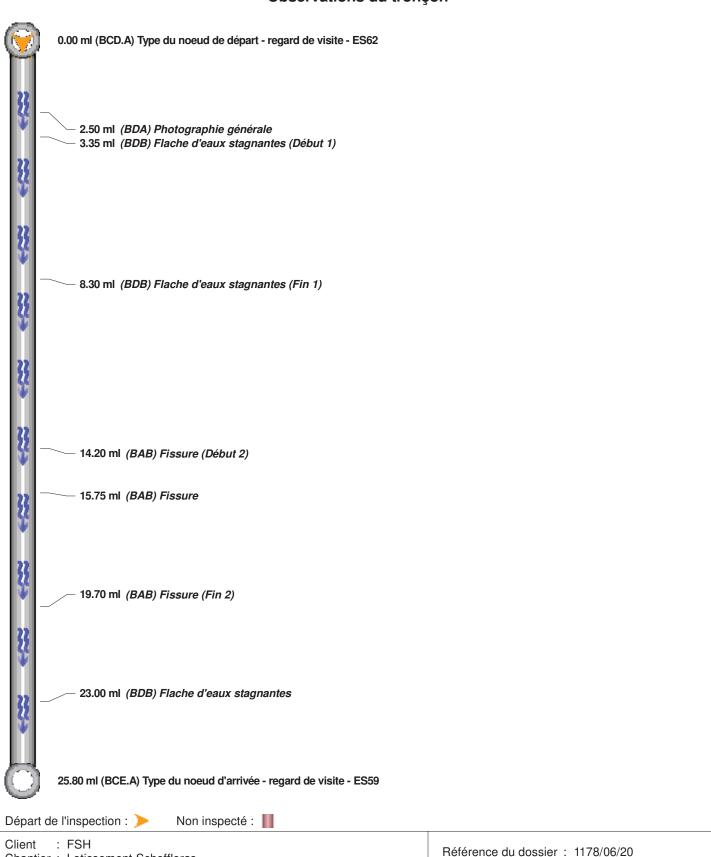
SCHÉMA DU TRONÇON ES62 - ES59

(BAB) Fissure (Début 2)

(BAB) Fissure

(BAB) Fissure (Fin 2)

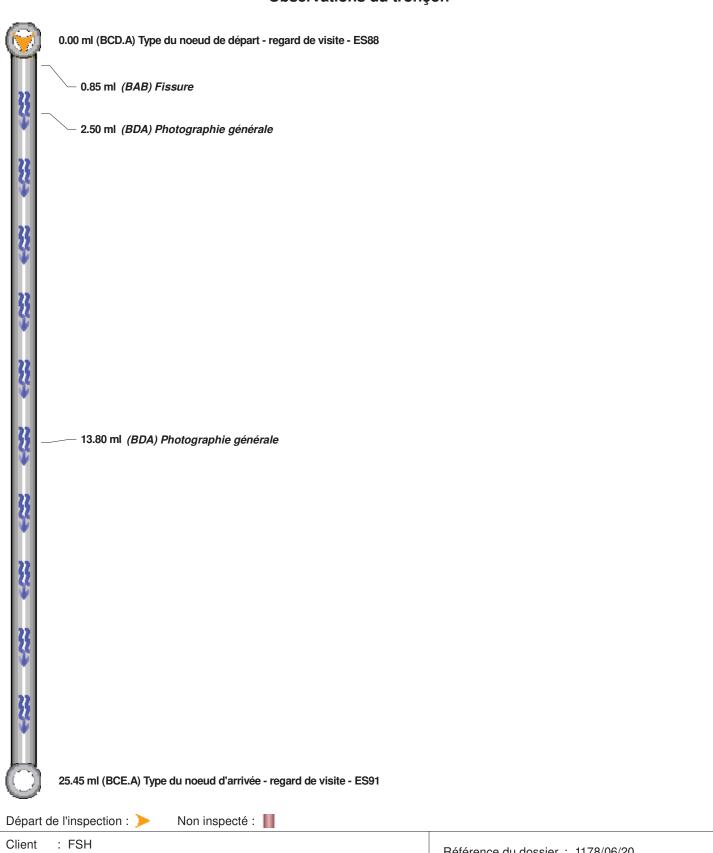
SCHÉMA DU TRONÇON ES88 - ES91

(BAB) Fissure

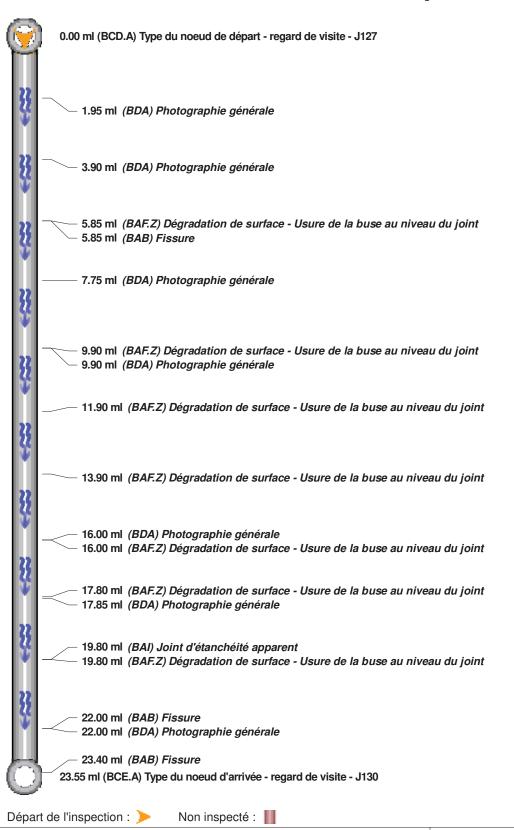
SCHÉMA DU TRONÇON J127 - J130

(BAF.Z) Dégradation de surface - Usure de la buse au niveau du joint

(BAB) Fissure

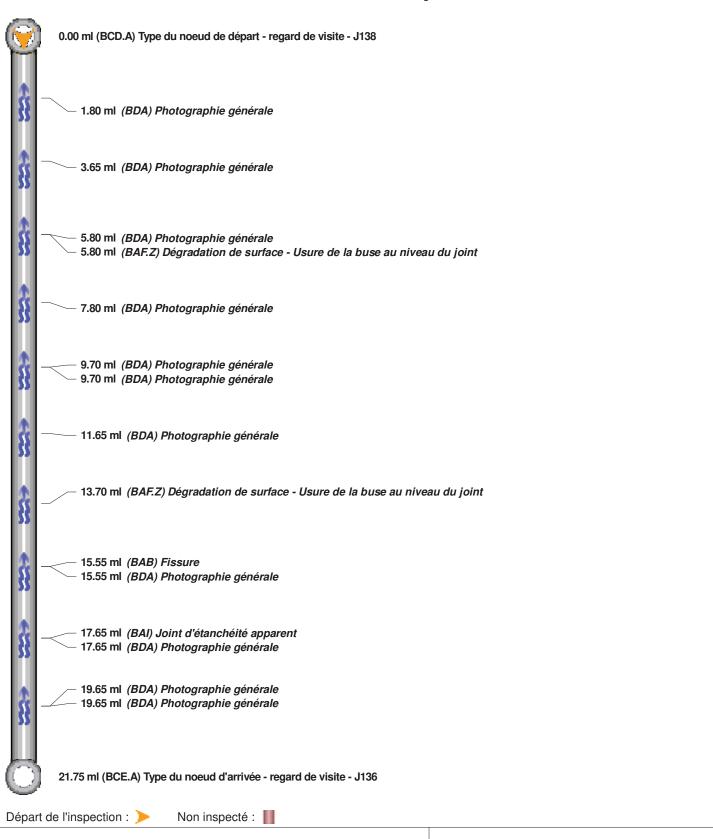
SCHÉMA DU TRONÇON J138 - J136

(BAF.Z) Dégradation de surface - Usure de la buse au niveau du joint

(BAB) Fissure

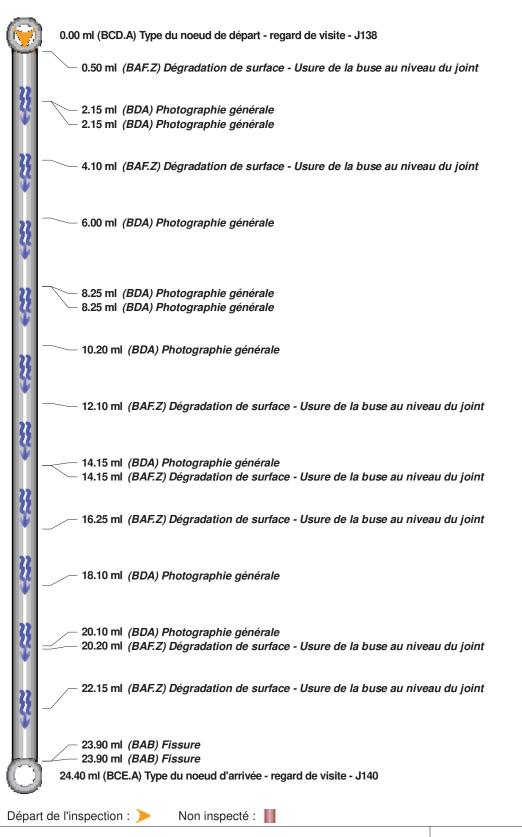
SCHÉMA DU TRONÇON J138 - J140

(BAF.Z) Dégradation de surface - Usure de la buse au niveau du joint

(BAB) Fissure

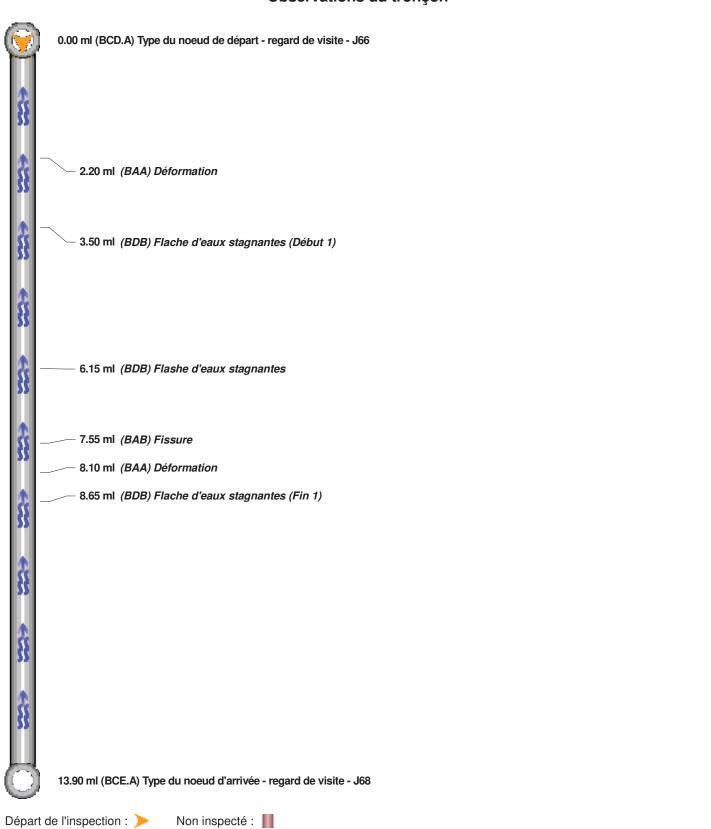
SCHÉMA DU TRONÇON J66 - J68

(BAB) Fissure
