RAPPORT DE CONSTATS

Résidence RIVERSTAR
Bâtiment OPALE
FONDS SOCIAL DE L'HABITAT

21 rue Révèrent Père MIJOLA,
Quartier de la Rivière Salée,
Commune de Nouméa.

13 Janvier 2025

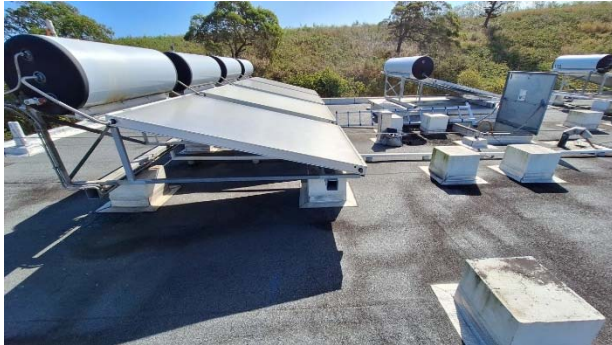
Photo 4. Vue générale de la toiture-terrasse en partie courante

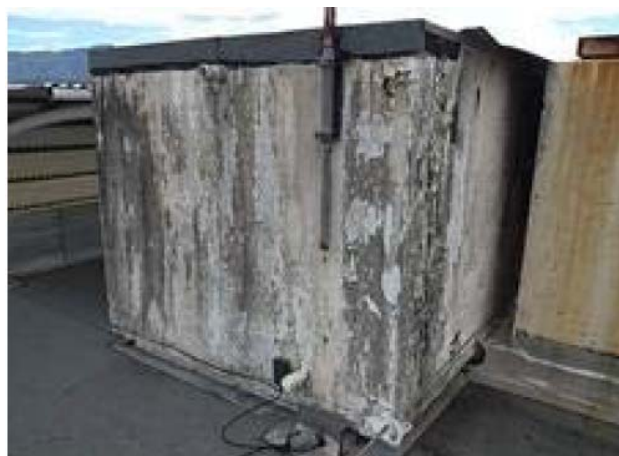
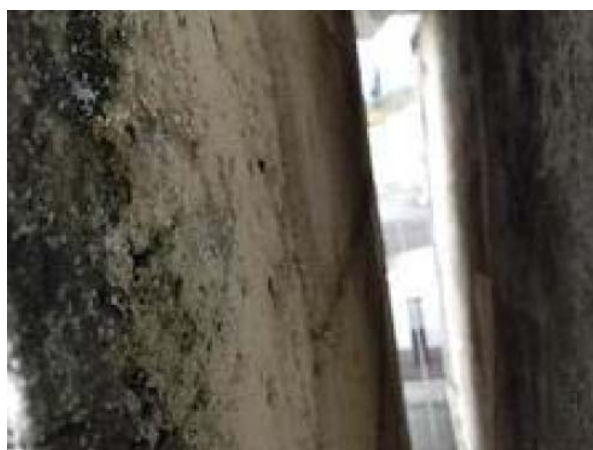
Photo 9. Vue sur cuve à eau et édicule d'accès

- Casser les cuves, et réaliser une étanchéité après reprise au mortier de la surface démolie,
- Refaire l'étanchéité périphérique de l'édicule d'accès, ponçage et mise en peinture,

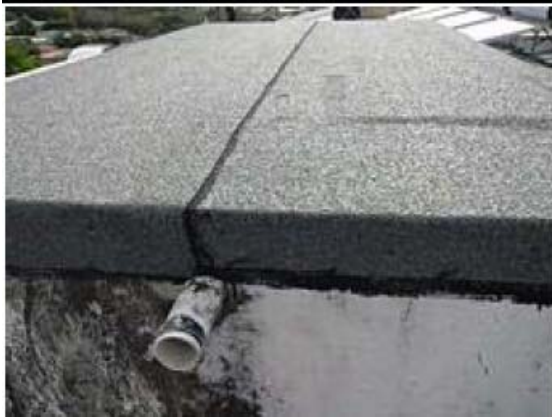
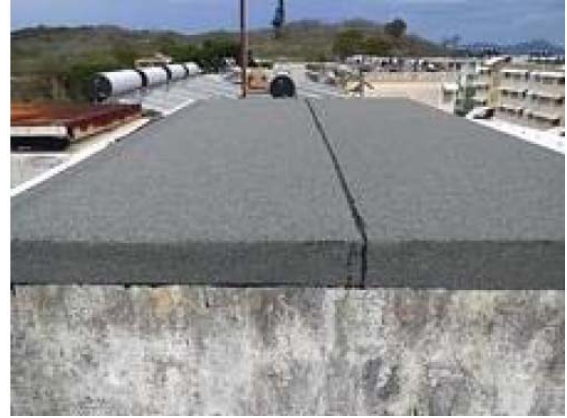
Photo 10. Vue sur étanchéité de couverture de la cuve

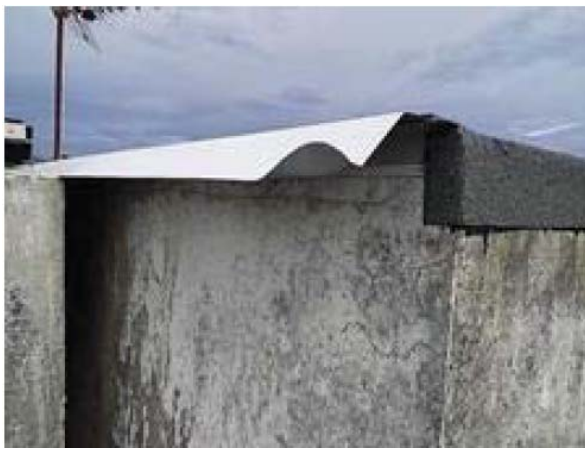
Photo 11. Solin de couverture de la cuve et trappe d'accès du bâtiment H

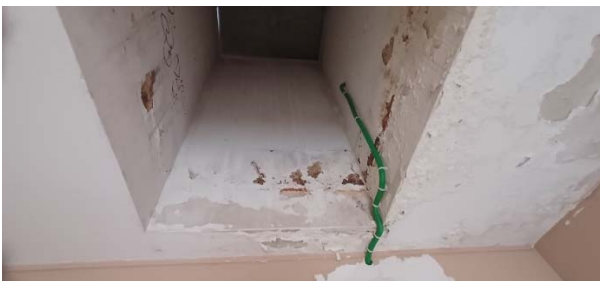
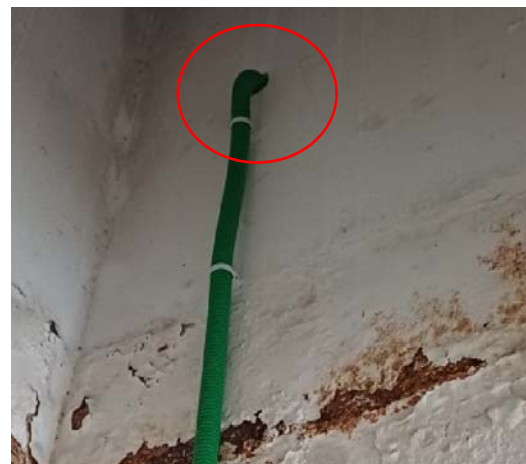
Photo 1. Vue de la trappe d'accès côté H

Notons que le passage du TPC vert peut engendrer des infiltrations, côté intérieur le trou n'est pas obturé.

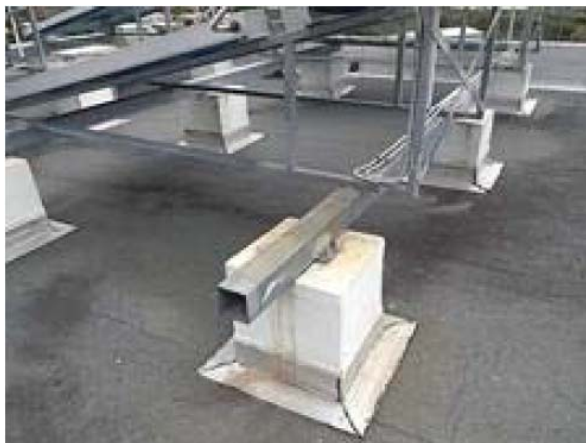
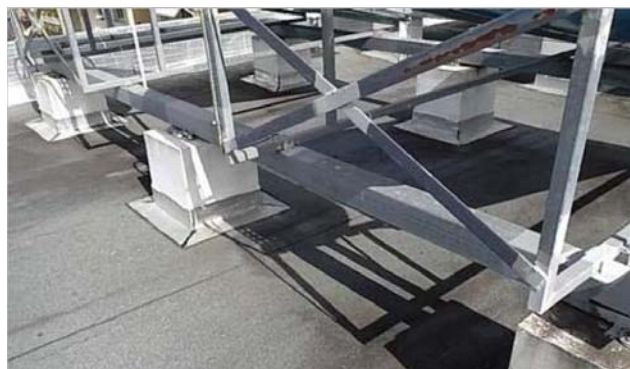
Photo 2. Vue sur plots, support des chauffe-eau solaire

- Mise en œuvre d'un revêtement non-étanché sur les têtes de plots,
- Absence de contre-solin de protection des relevés d'étanchéité,

- Reprendre les cloques ponctuellement, et autres réparations inventoriées,
- Refaire l'étanchéité des plots dans leur ensemble,
- Refaire l'étanchéité sur les crosses, et autres sorties de plots,

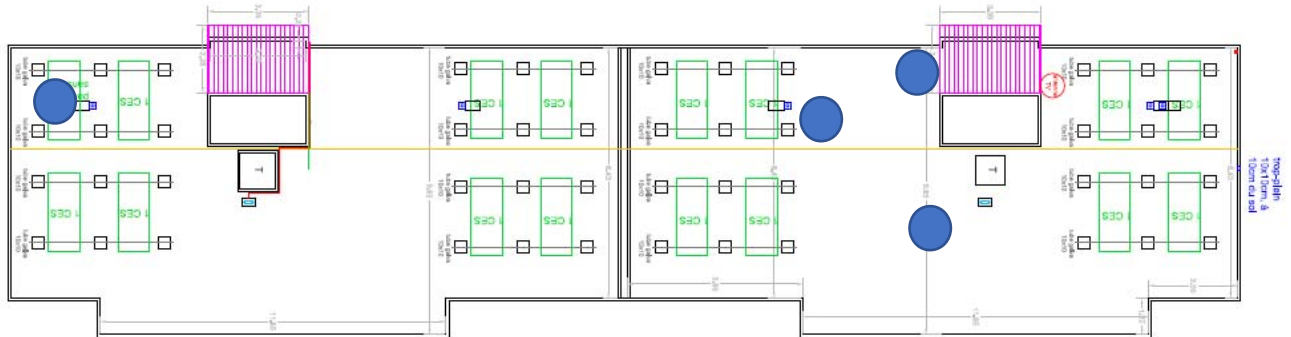
Photo 3. Extrait du plan de la toiture du bâtiment OPALE

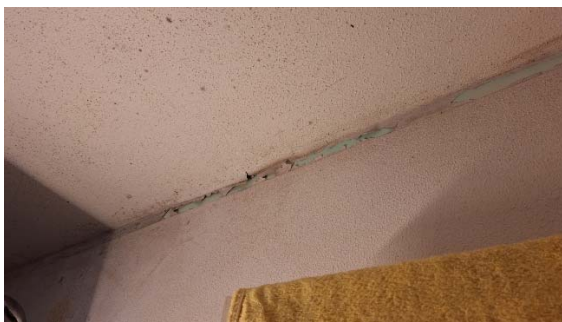
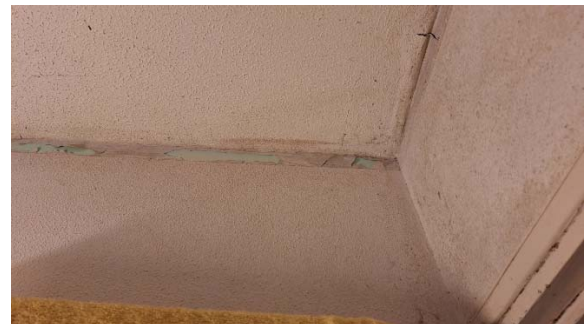
Photo 4. Décollement de la peinture du plafond dans la salle d'eau de l'appartement

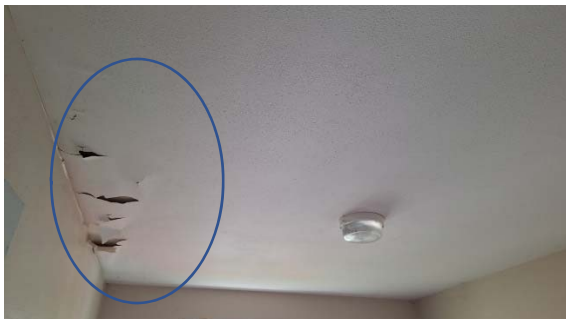
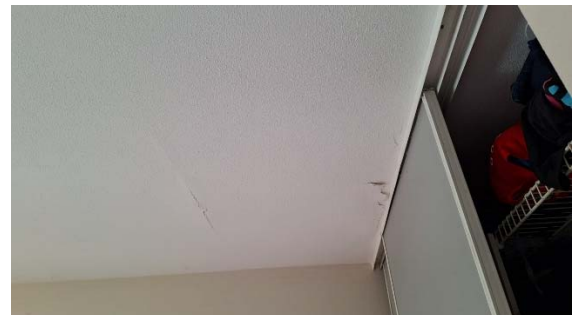
Photo 5. Traces d'infiltrations dans la chambre

- Refaire l'étanchéité de toute la zone impactant le logement H08 en revenant à la dalle support, en changeant le type d'isolant, puis refaire une mise en eau de la zone après travaux,

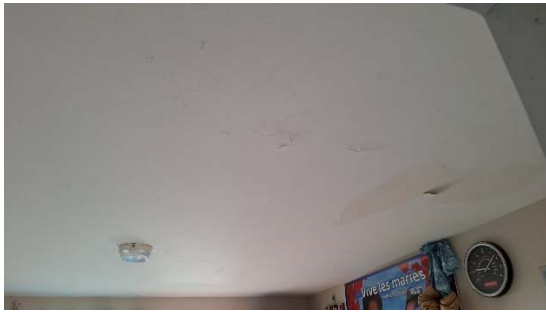
Photo 6. Traces d'infiltrations dans la chambre

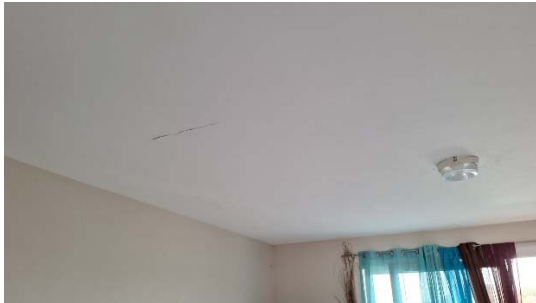
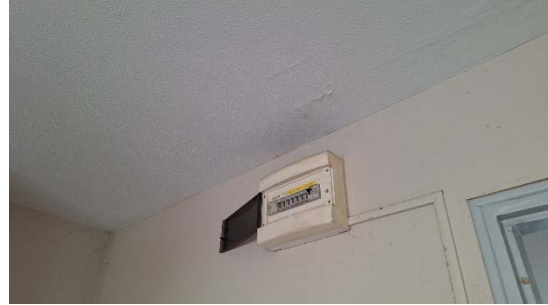
Photo 7. Traces d'infiltrations dans le salon – salle-à-manger -cuisine

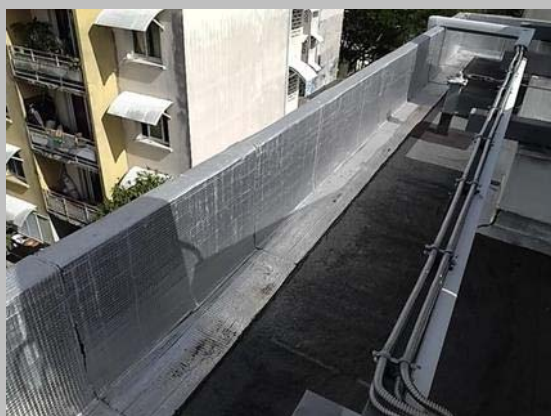
89

Absence de trop pleins

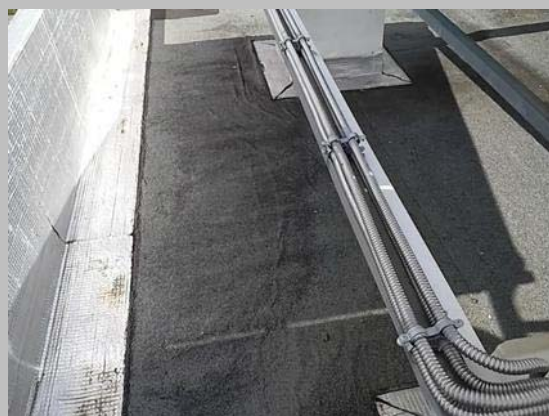
90

Plis d'étanchéité

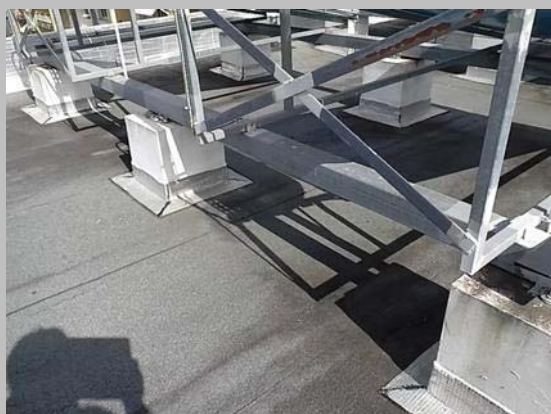
91

Absence de solin

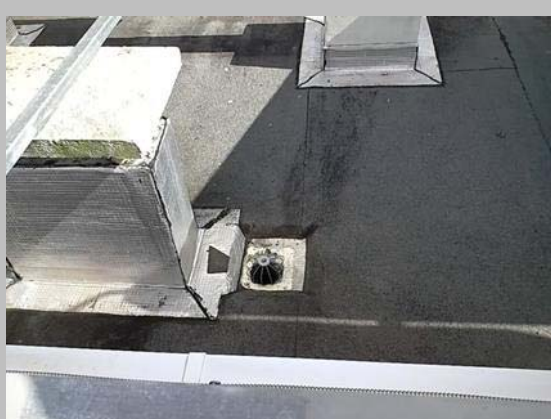
93

Exutoire

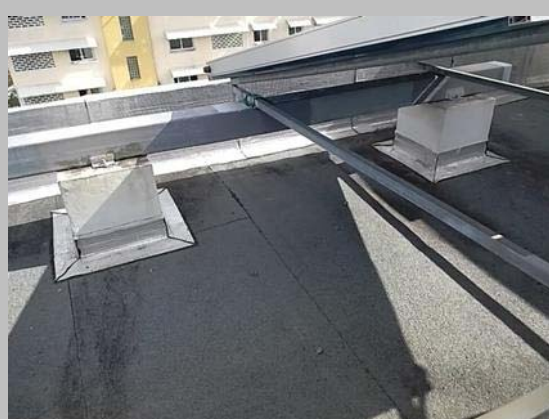
94

Absence de solin

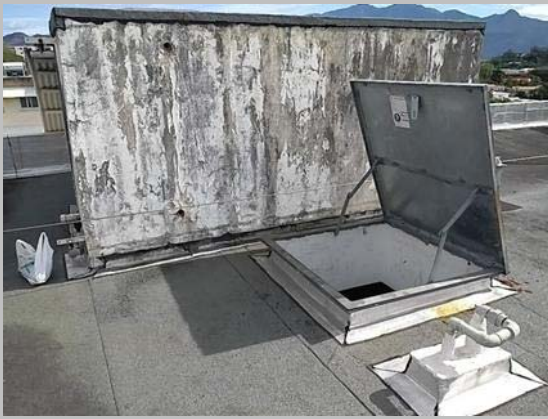
95

Défaut de revêtement édicule

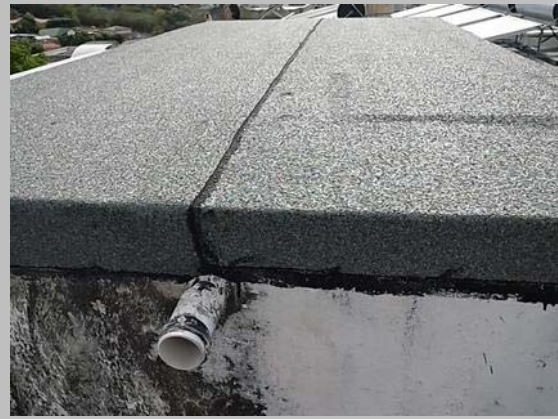
96

Etanchéité édicule

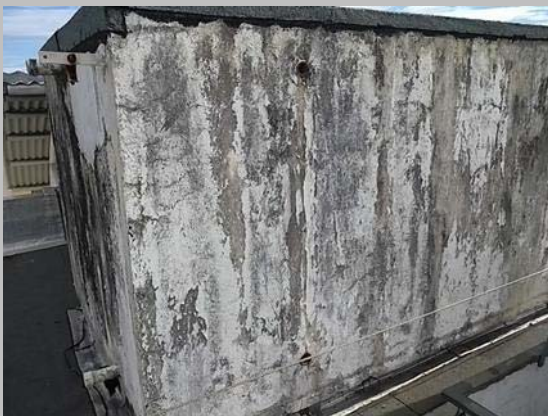
97

Dégradation du revêtement

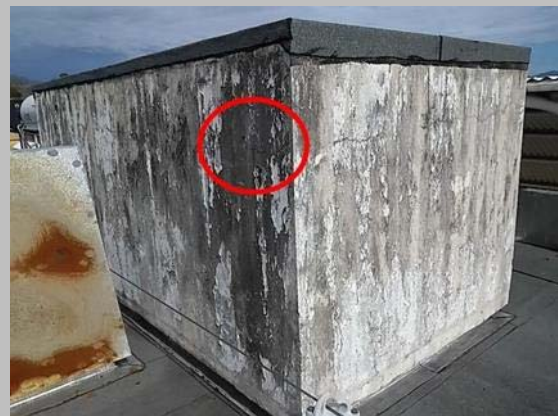
98

Dégradation du revêtement

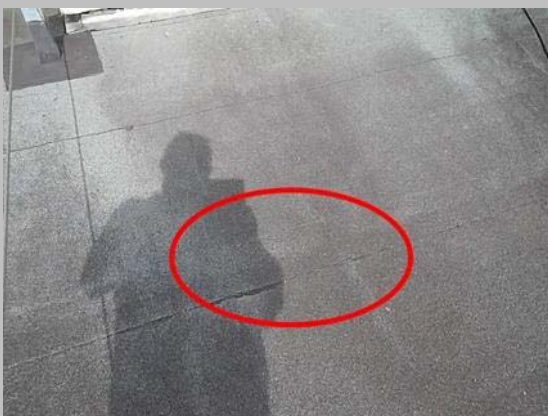
99

Cloques

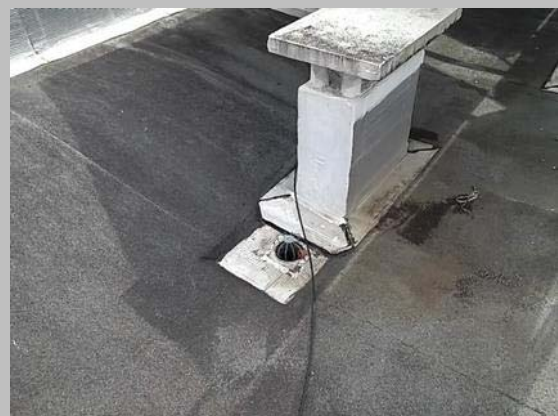
100

Exutoire

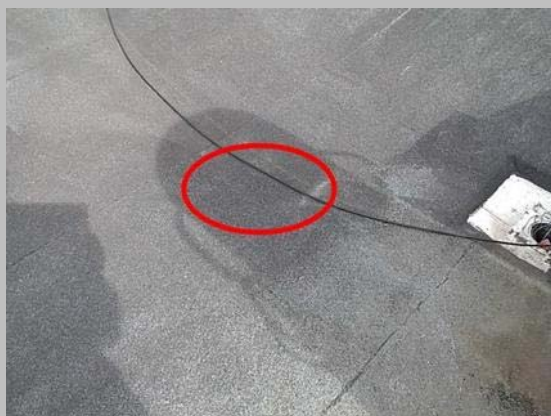
101

Cloques
Etanchéité

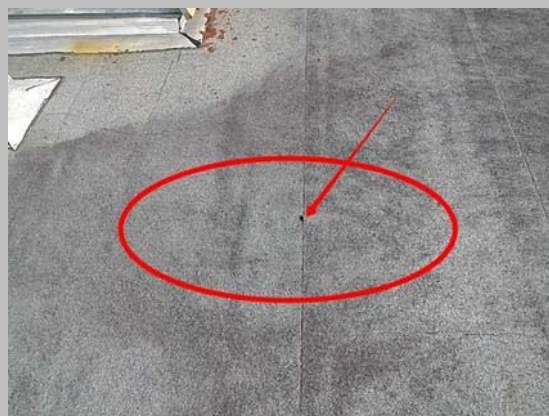
102

Cloques
Etanchéité

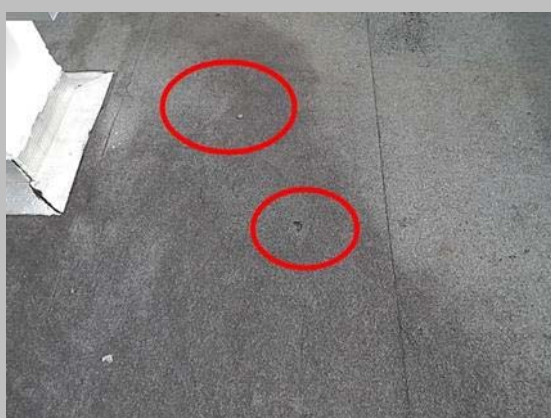
103

Poinçonnement
Etanchéité

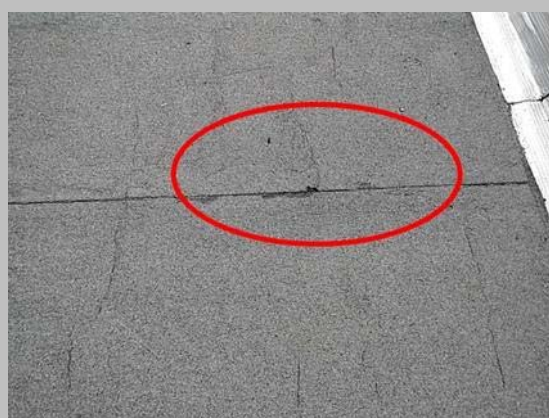
104

Cloques
Etanchéité

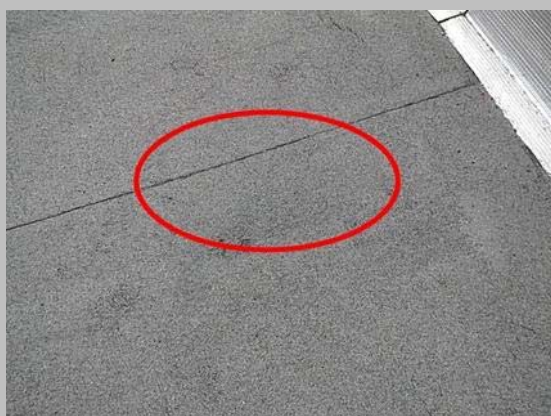
105

Cloques
Etanchéité

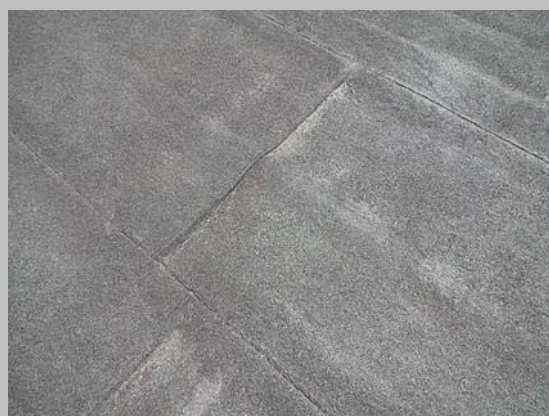
106

Plis d'étanchéité
Etanchéité

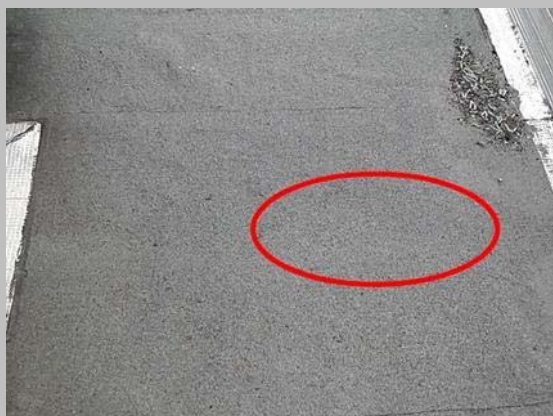
107

Cloques
Etanchéité

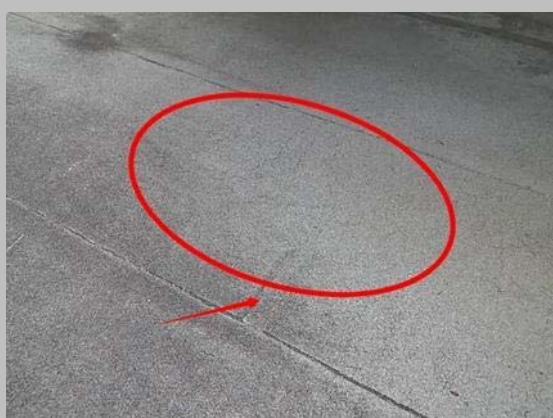
109

Cloques
Etanchéité

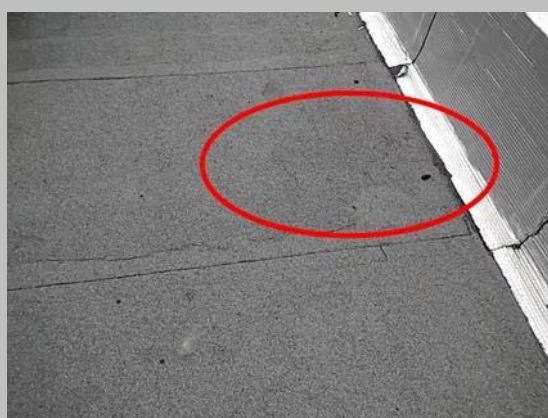
110

Cloques
Etanchéité

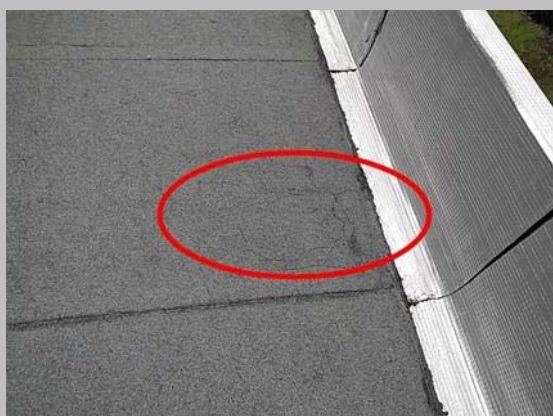
110

Cloques
Etanchéité

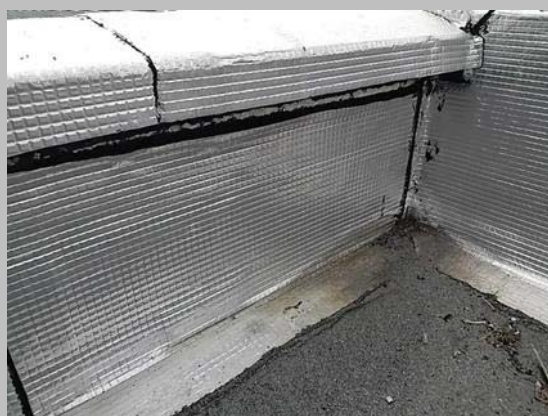
111

Défaut de mise en oeuvre
Etanchéité

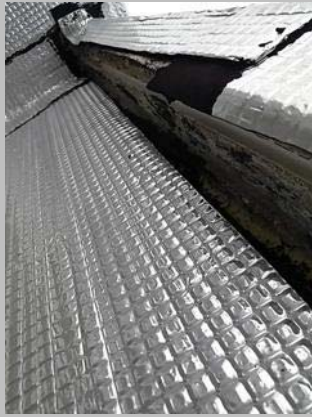
111

Défaut de mise en oeuvre
Etanchéité

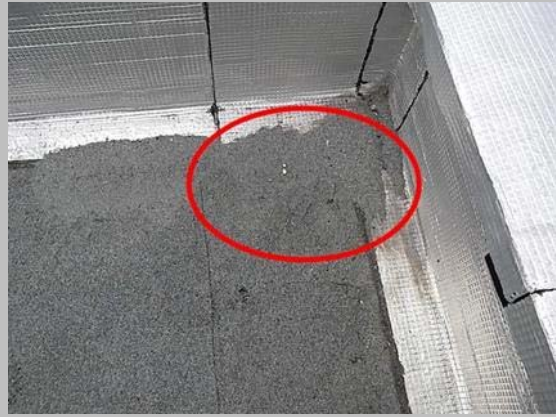
112

Cloques
Etanchéité

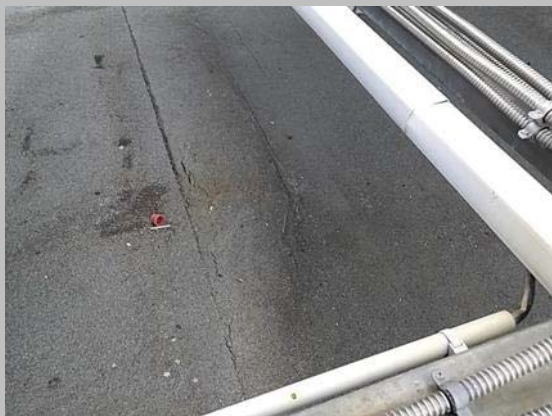
113

Plis d'étanchéité
Etanchéité

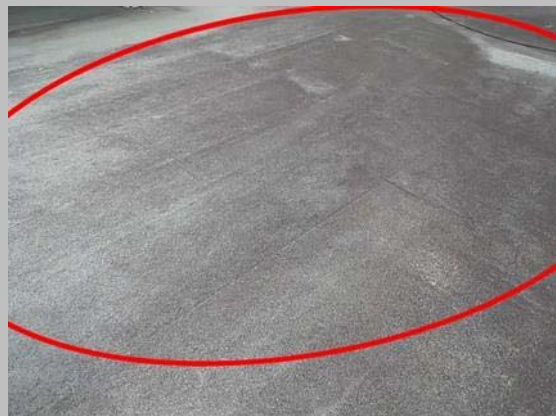
114

Cloques
Etanchéité

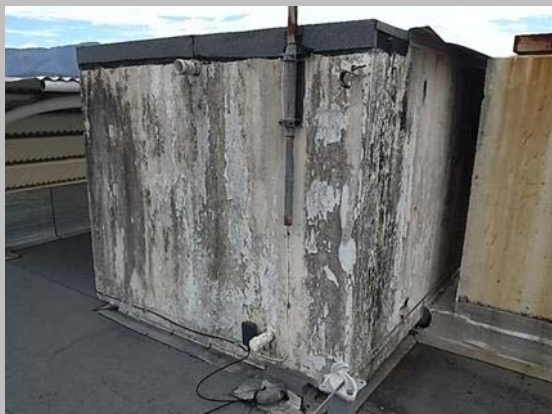
115

Dégradation du revêtement
Peinture

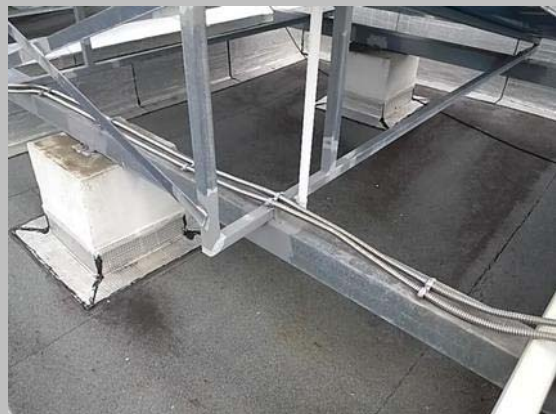
116

Absence de solin
Etanchéité

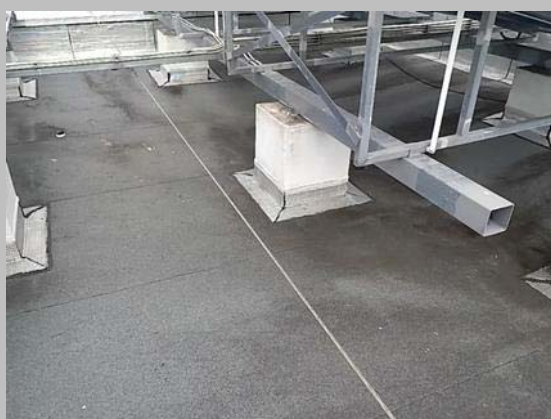
116

Absence de solin

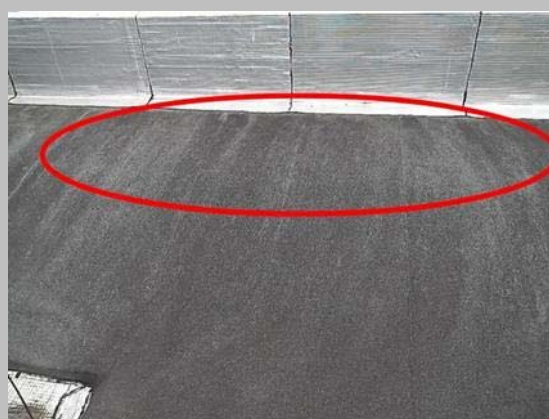
117

Cloques

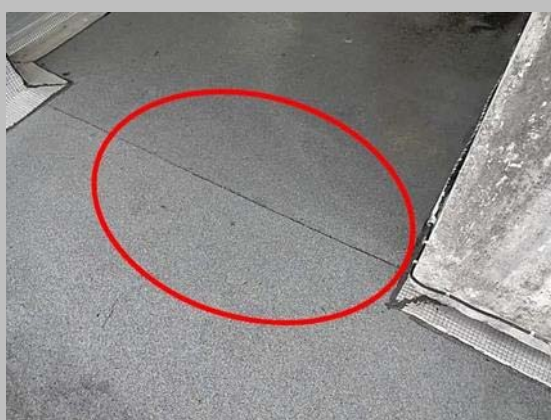
118

Isolant décollé

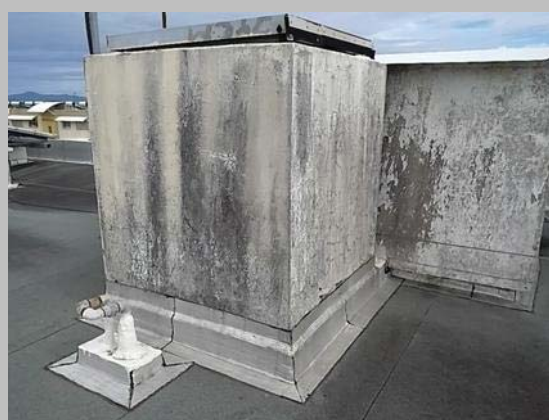
119

Dégradation du revêtement

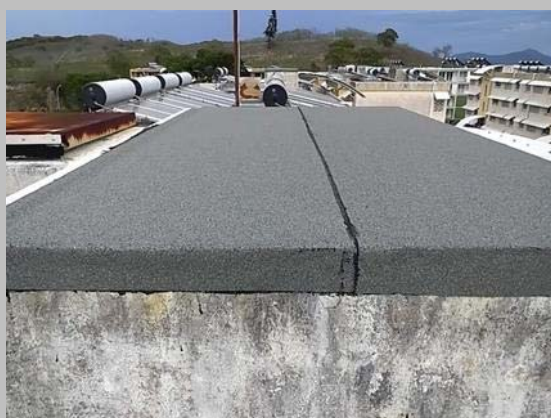
120

Etanchéité toiture édicule

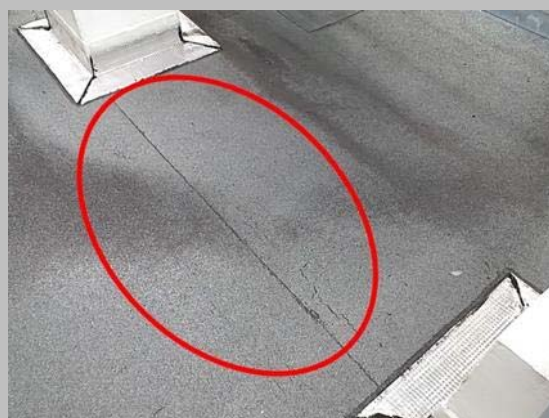
121

Cloques

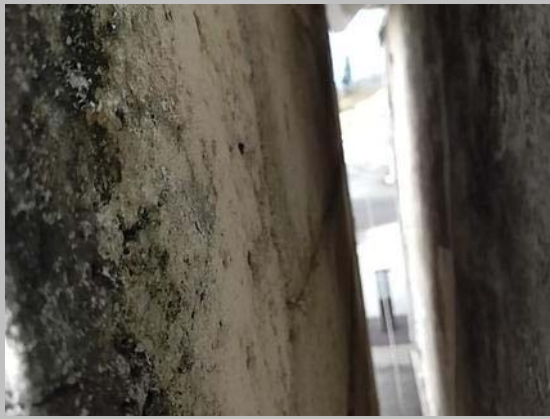
122

Absence d'enduit
Gros oeuvre

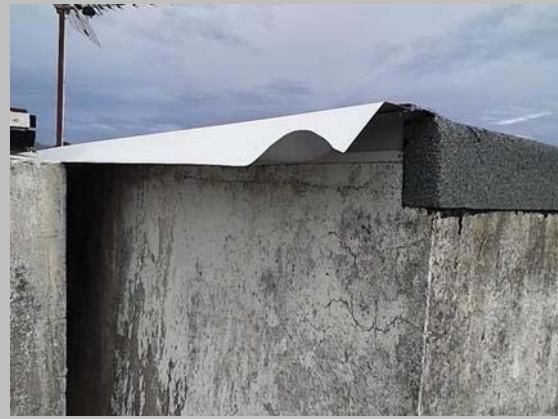
123

Solin tordu
Etanchéité

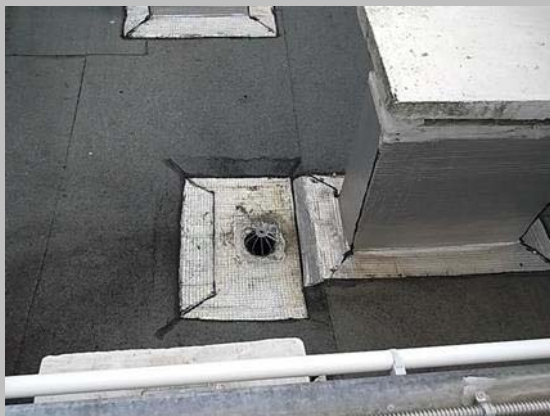
124

Exutoire
Etanchéité

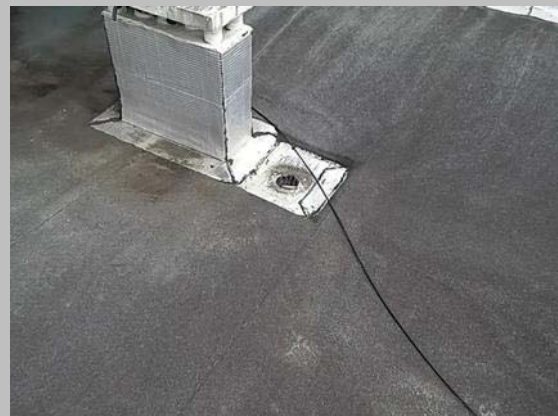
125

Exutoire
Etanchéité

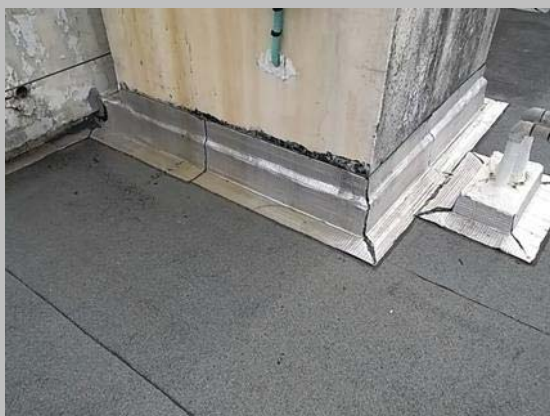
126

Absence de solin
Etanchéité

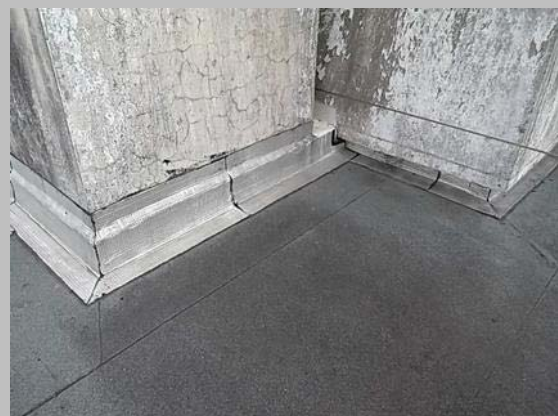
126

Absence de solin
Etanchéité

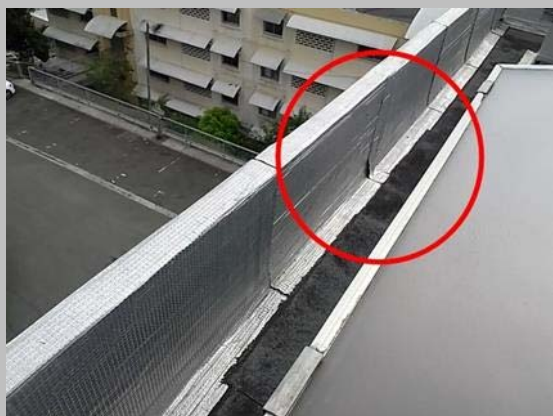
127

Aluminium décollé
Etanchéité

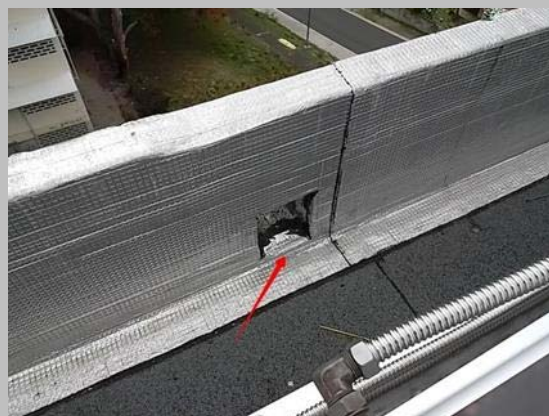
128

Exutoire
Etanchéité

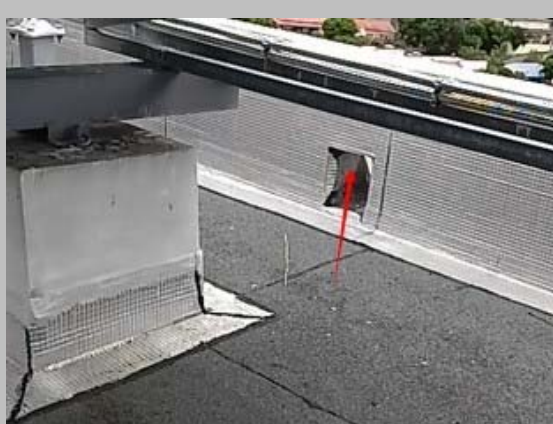
128

Exutoire
Etanchéité

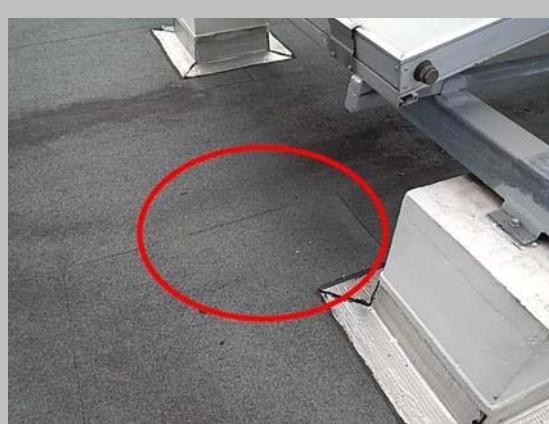
129

Cloques
Etanchéité

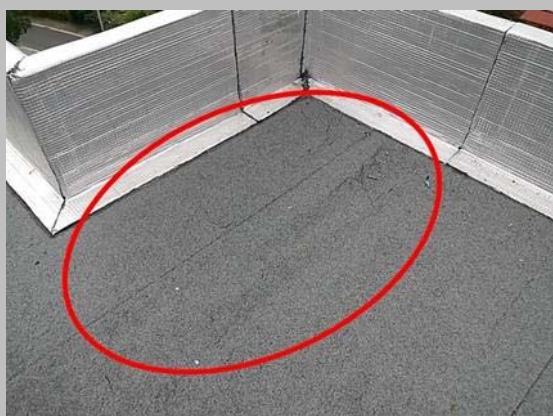
130

Cloques
Etanchéité

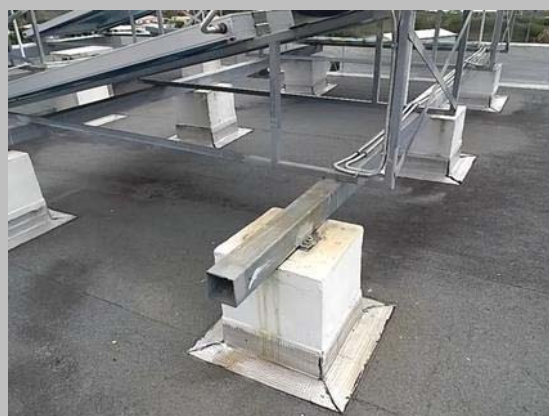
131

Absence de solin
Etanchéité

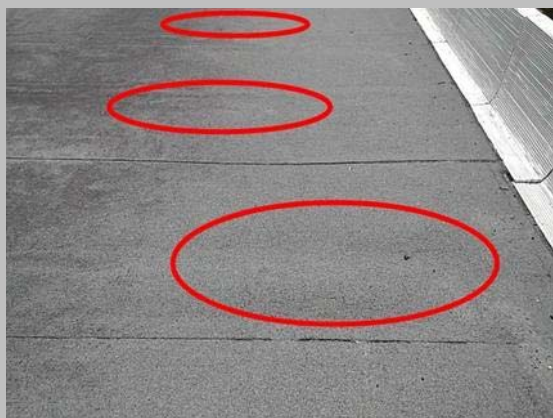
132

Cloques
Etanchéité

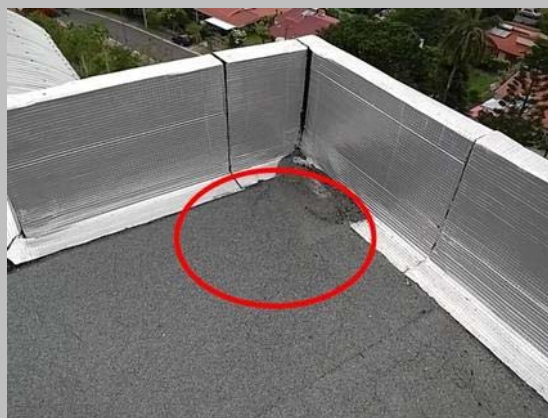
133

Cloques
Etanchéité
