RAPPORT DE CONSTATS

REQUERANT : Résidence RIVERSTA
Bâtiment PRIMEVERE et SAPHIR
FONDS SOCIAL DE L'HABITAT

LIEU DES CONSTATS : 21 rue Révèrent Père MIJOLA,
Quartier de la Rivière Salée,
Commune de Nouméa.

| Numéro d'affaire | Date | Expert rédacteur |
|---|---|---|
| 2024/0805 | 28/10/2024 | Loïc BERNARD |

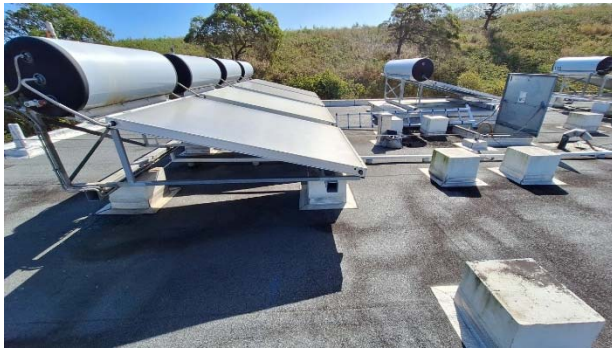
Photo 4. Vue générale de la toiture-terrasse en partie courante

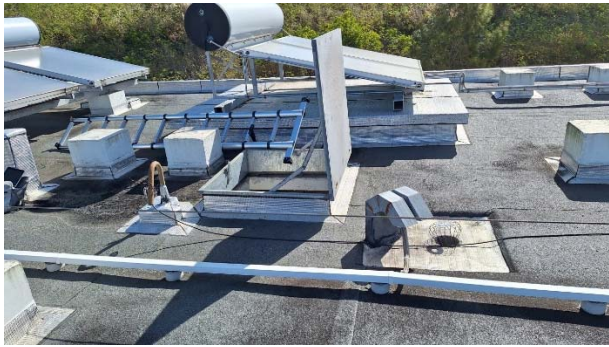
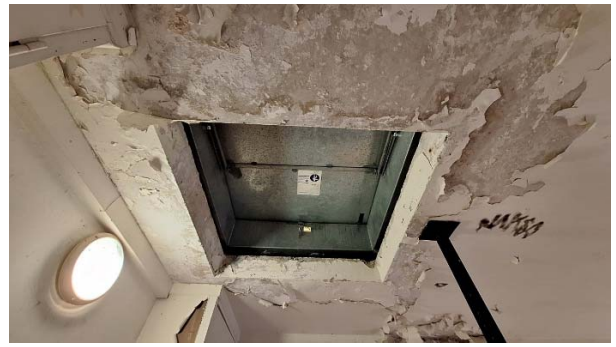
Photo 7. Vue de la trappe d'accès à la toiture

- Trappe de visite non étanche,
- Absence de cheminement de circulation sur le revêtement,
- Support de ligne de vie fixé en pleine dalle et non sur plot.

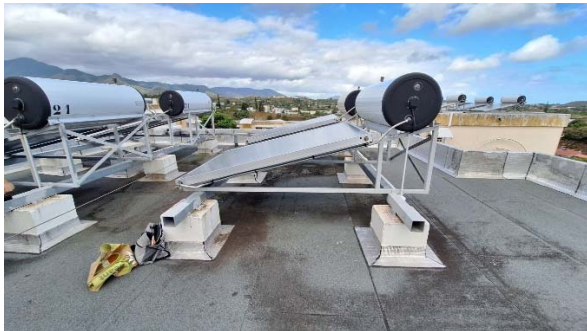
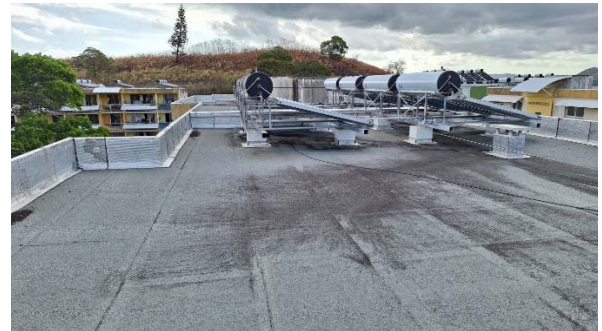
Photo 8. Vue générale de la toiture

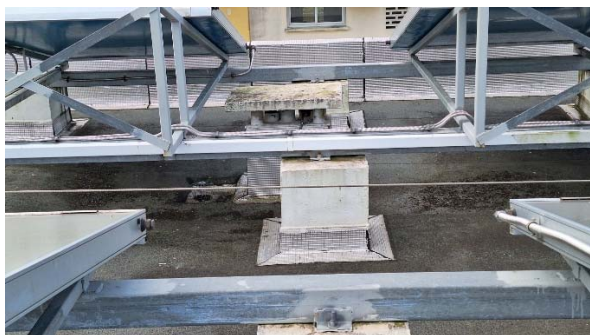
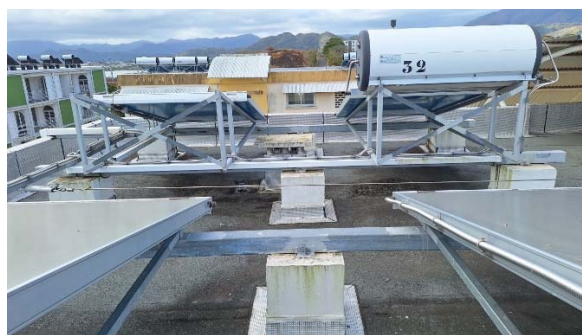
Photo 11. Vue sur plots

- Mise en œuvre d'un revêtement non-étanché sur les têtes de plots,
- Absence de contre-solin de protection des relevés d'étanchéité,
- Percement et pénétration dans plots non étanches.

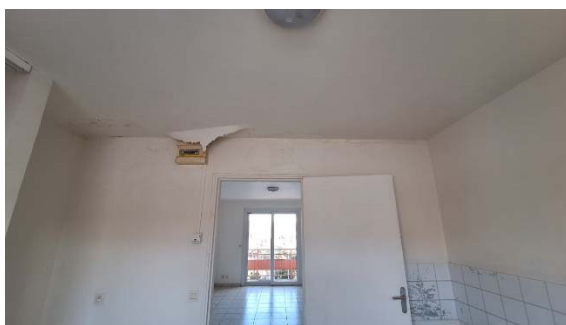
Photo 13. Infiltration dans la cuisine de l'appartement

- Refaire l'étanchéité de toute la zone impactant le logement A07 en revenant à la dalle support, en changeant le type d'isolant, puis refaire une mise en eau de la zone après travaux,

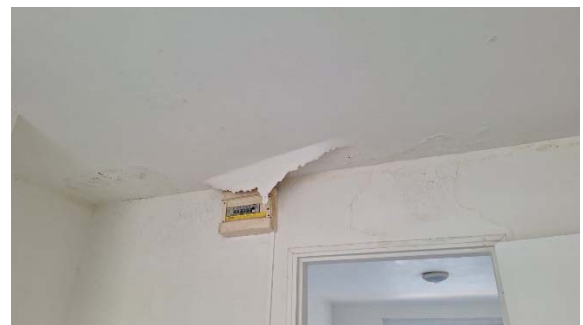
Photo 14. Début d'infiltration dans la chambre

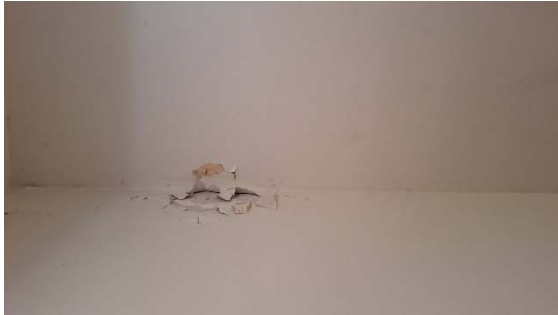
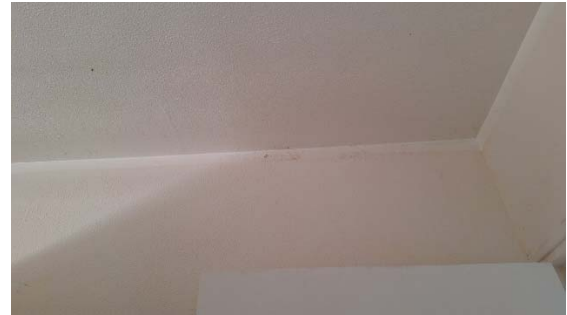
Photo 15. Traces d'infiltrations dans salon et salle de bain

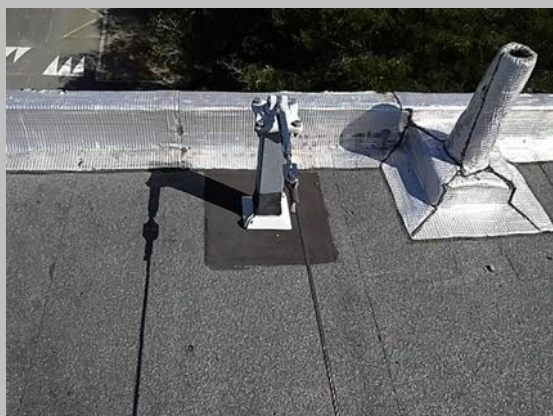
1

ligne de vie pas sur plot
Etanchéité

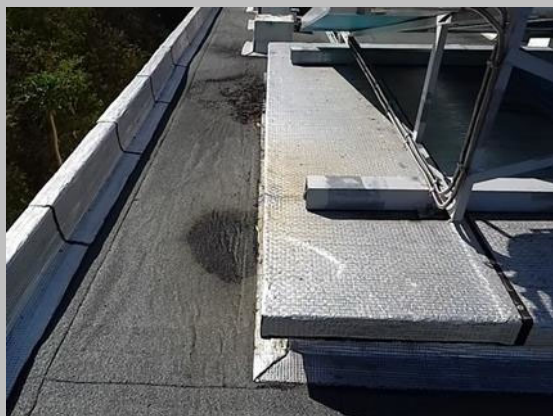
7

Fuite

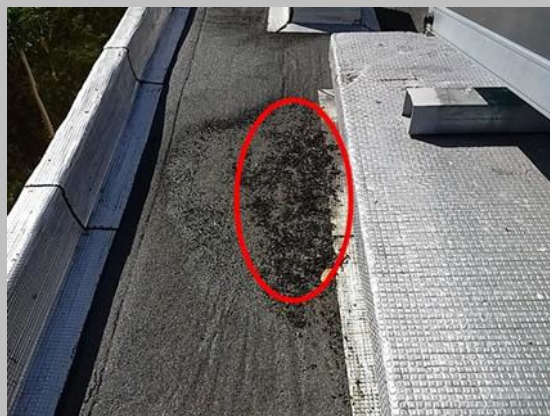
8

Flash d'eau

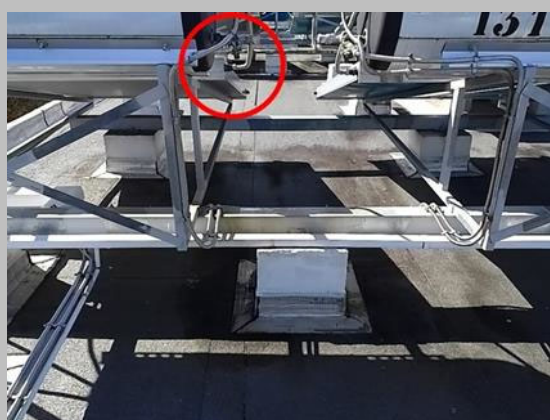
10

Fuite

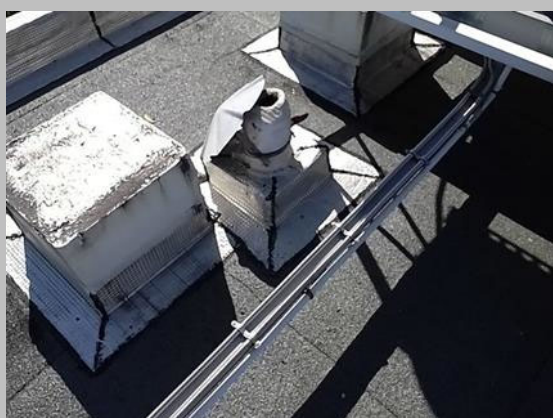
11

Chapeau de protection a remettre

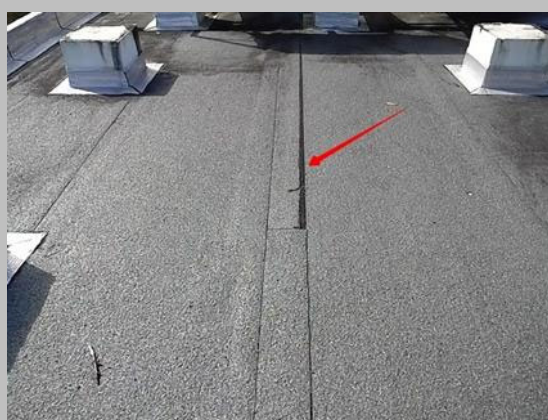
16

Défaut de mise en oeuvre

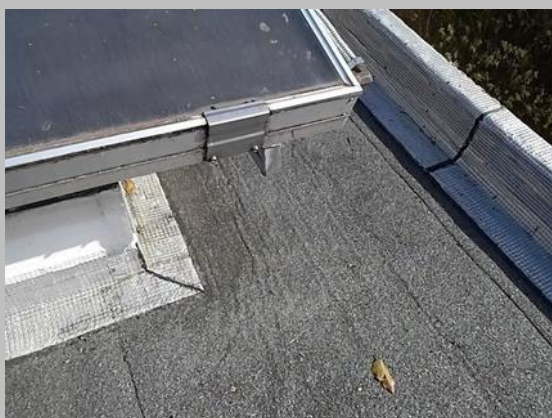
17

Plis d'étanchéité

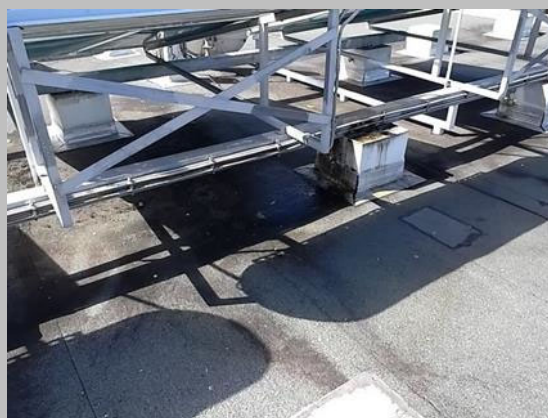
18

Fuite

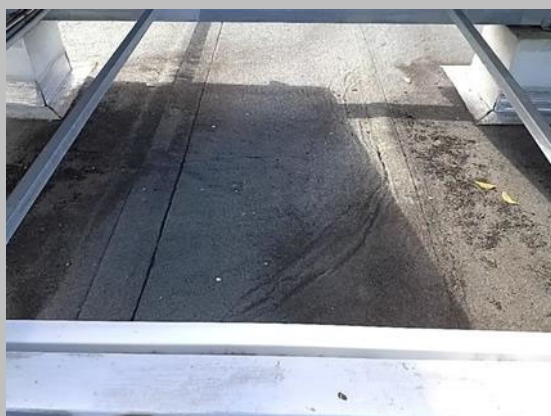
19

Plis d'étanchéité

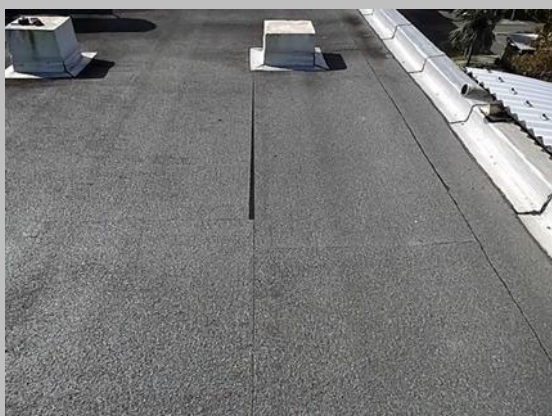
35

Défaut de mise en oeuvre

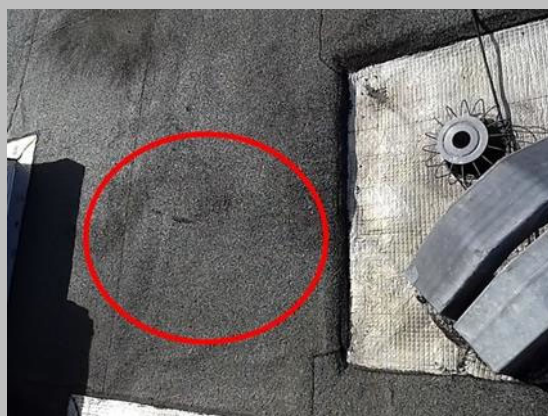
36

Cloques

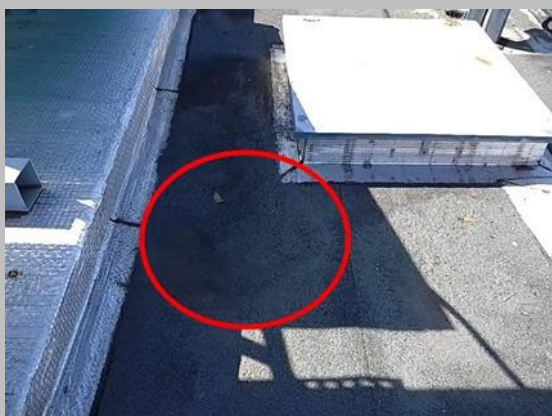
38

Dégradation du support

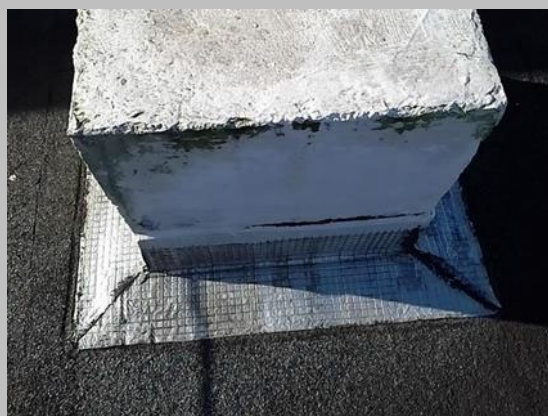
39

Défaut de mise en oeuvre

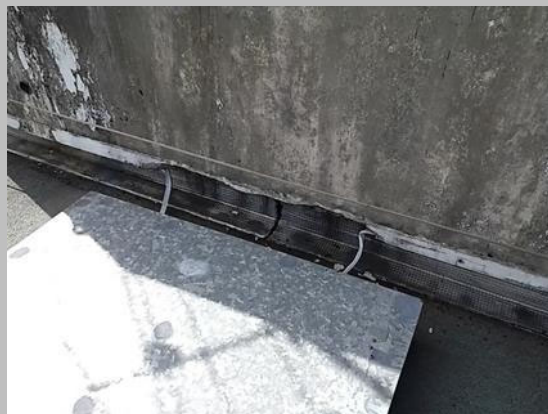
41

Dégradation de la goutte d'eau

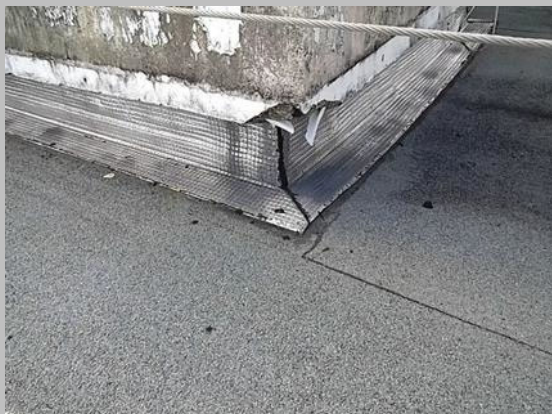
42

Dégradation de la goutte d'eau

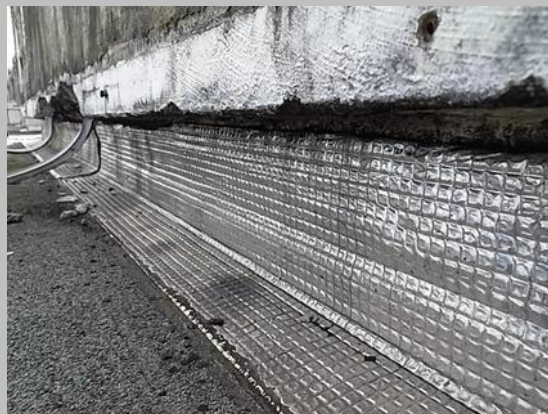
43

Absence de solin

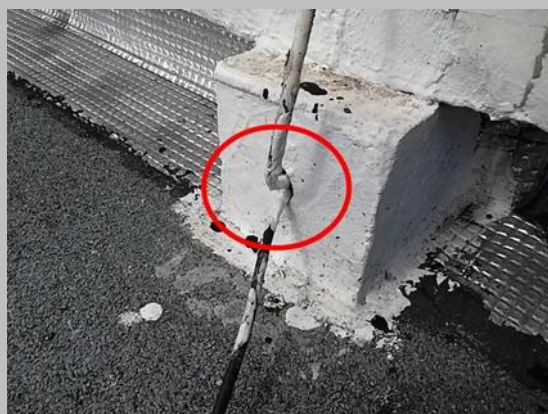
45

Défaut de mise en œuvre

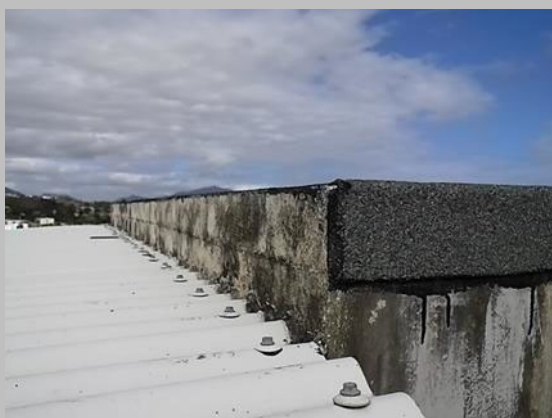
46

Défaut de mise en œuvre

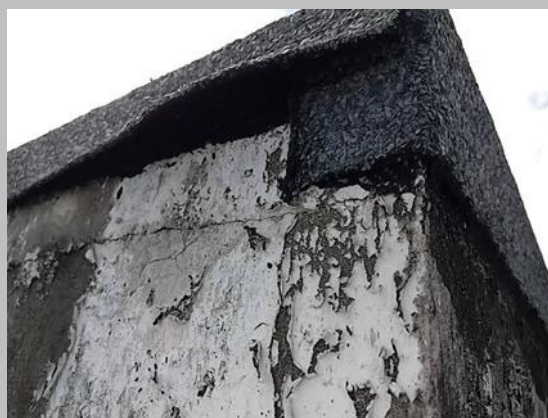
47

Défaut de mise en œuvre

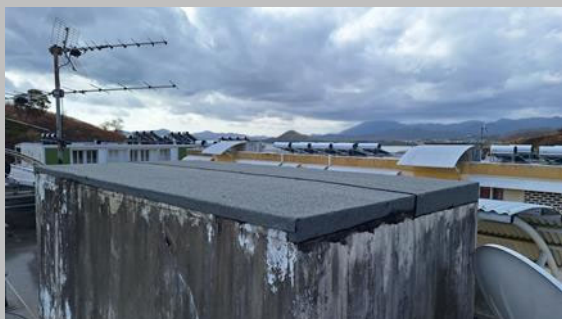
47

Défaut de mise en œuvre

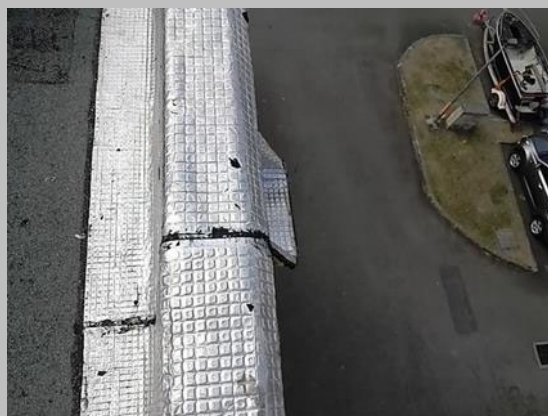
48

Trop plein

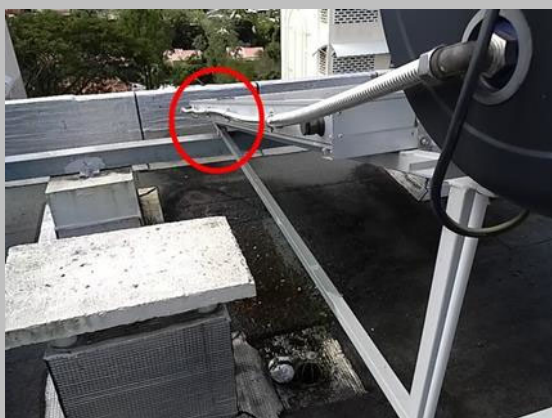
49

Fuite

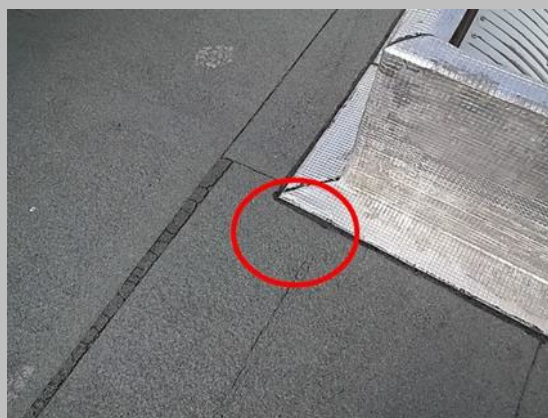
50

Cloques

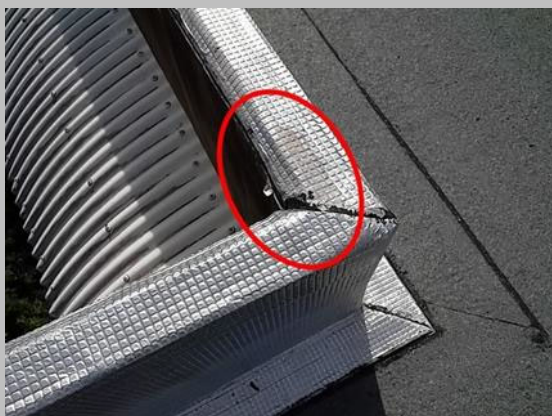
53

Défaut de mise en œuvre

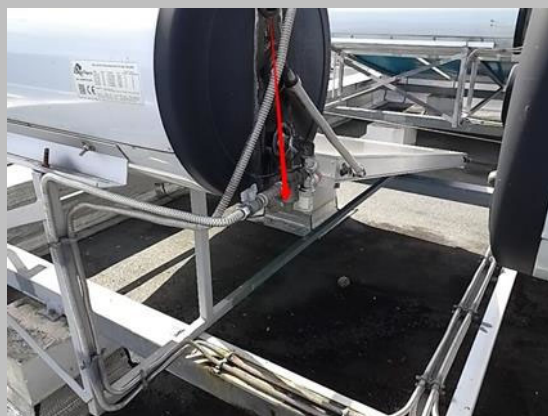
54

Fuite

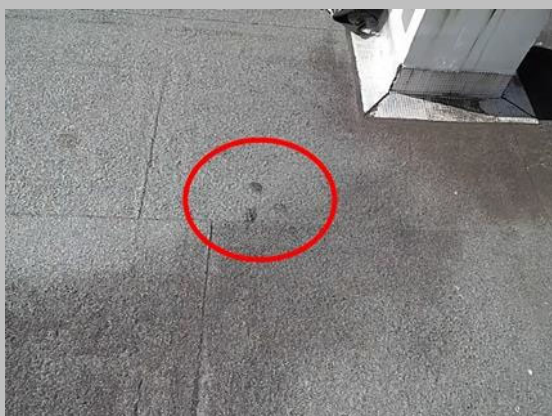
55

Poinçonnement

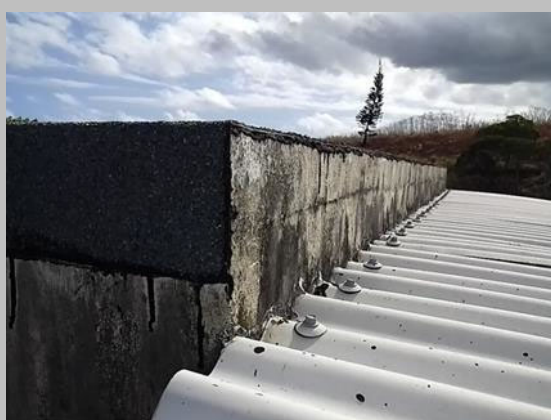
65

Défaut de mise en œuvre

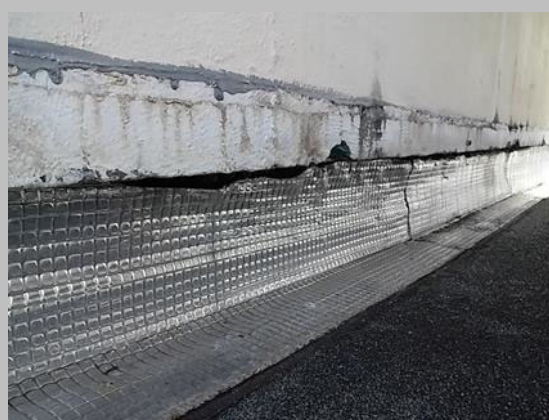
66

Défaut de mise en œuvre

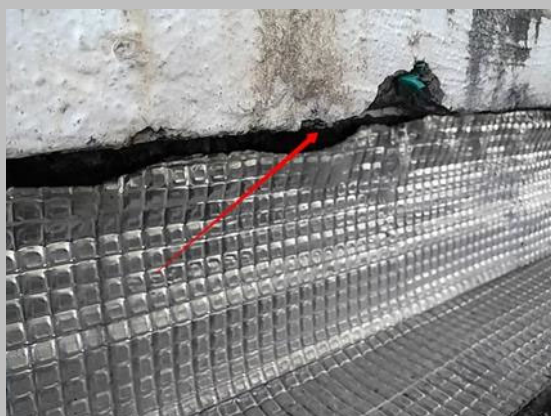
66

Défaut de mise en œuvre

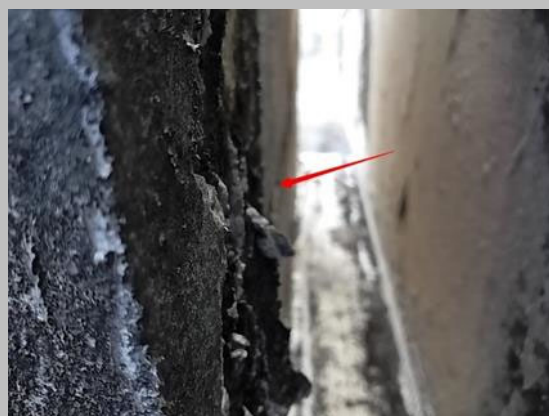
67

Absence d'enduit

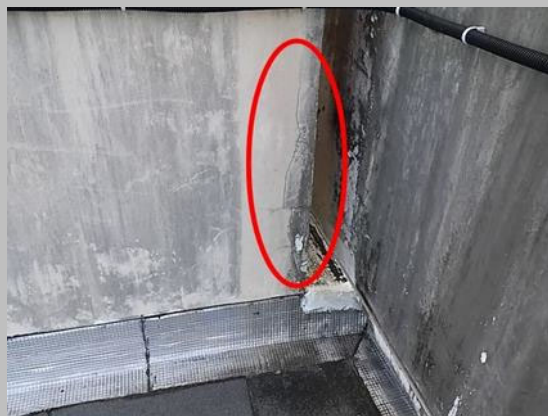
68

Fissure- éclats de maçonneries
Gros œuvre

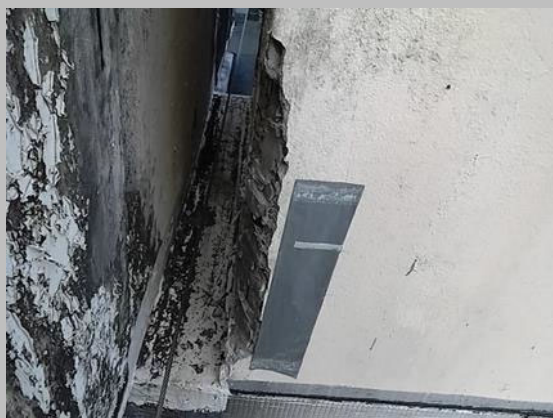
69

Fissure- éclats de maçonneries
Gros œuvre

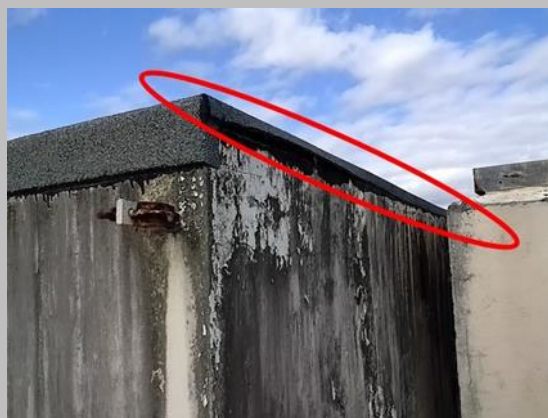
70

Défaut de mise en œuvre
Etanchéité

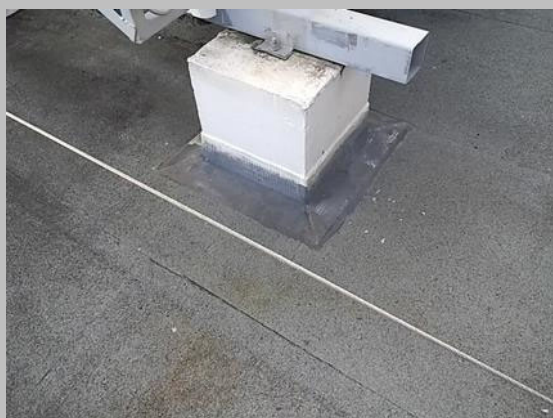
71

Réparations
Etanchéité

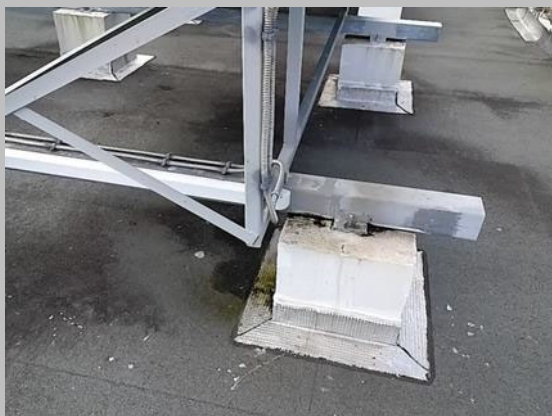
73

Fuite

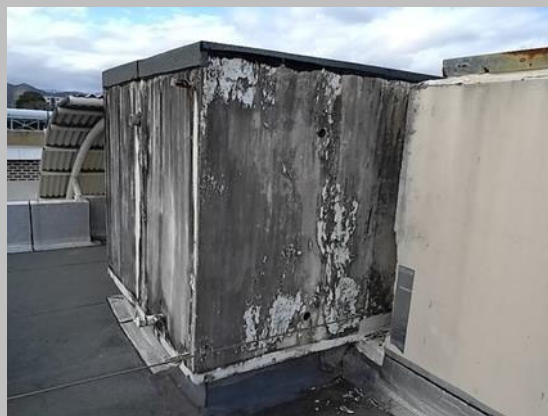
74

Dégradation du revêtement

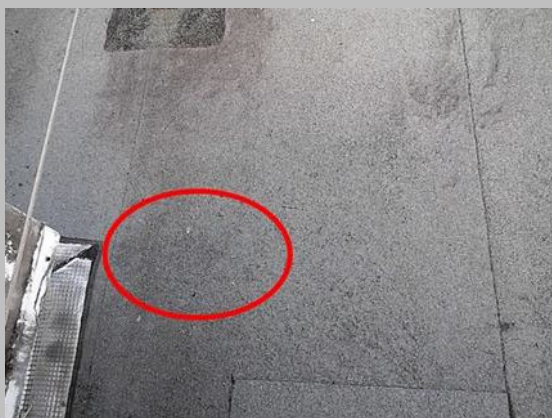
75

Décollement du revêtement

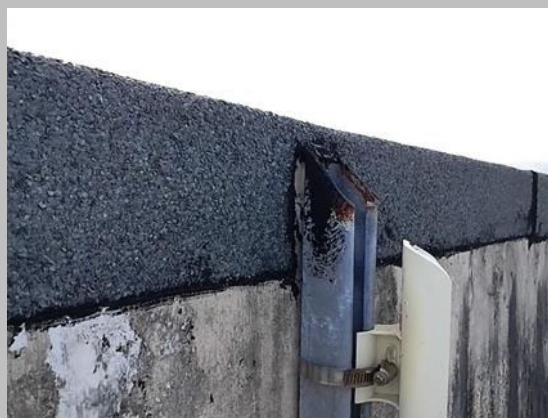
76

Défaut de mise en œuvre

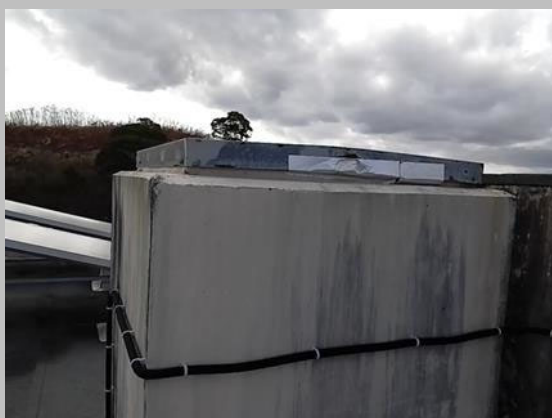
77

Défaut d'étanchéité de l'édicule

- Casser les cuves, et réaliser une étanchéité après reprise au mortier de la surface démolie,
- Refaire l'étanchéité périphérique de l'édicule d'accès, ponçage et mise en peinture,

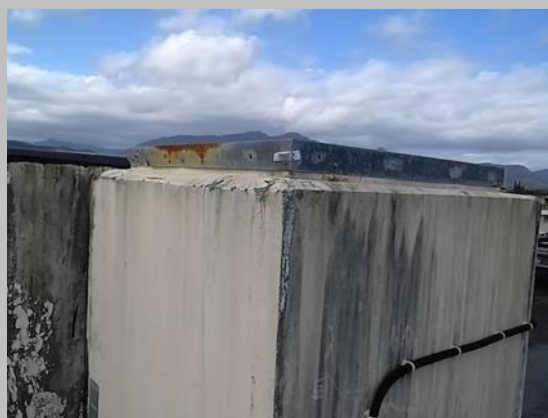
77

Défaut d'étanchéité de l'édicule

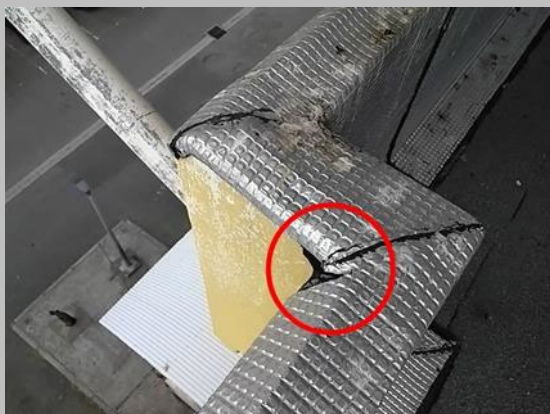
78

Défaut de mise en œuvre

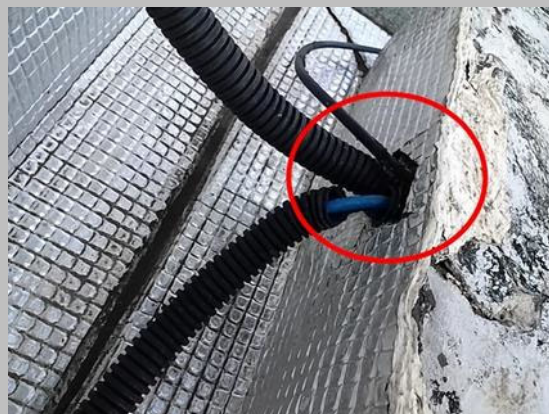
79

Défaut de mise en œuvre

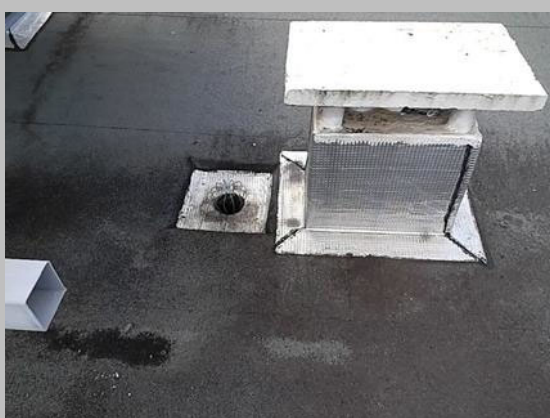
80

Exutoire

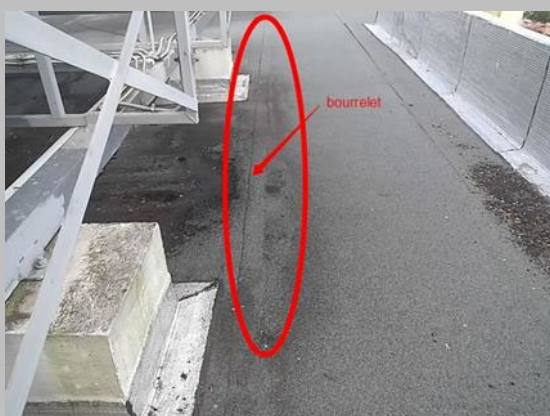
82

Défaut de mise en œuvre

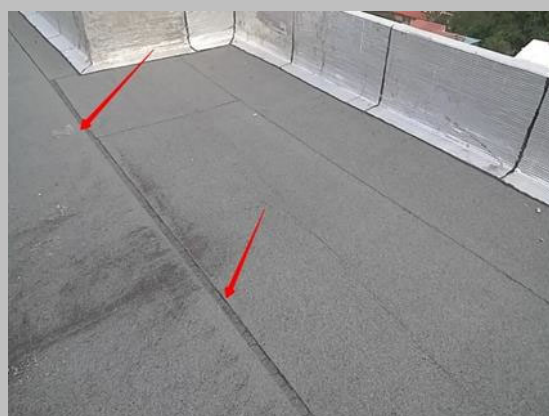
83

Défaut de mise en œuvre

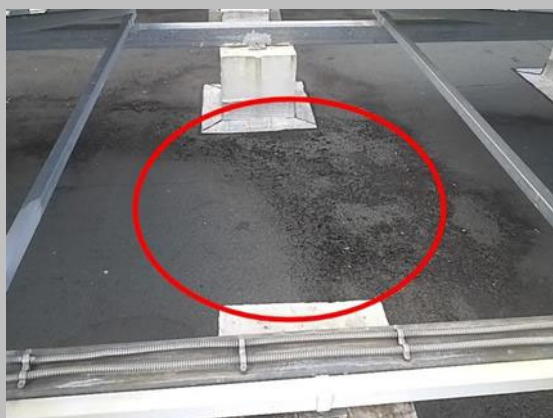
84

Vieillessement prématuré du revêtement

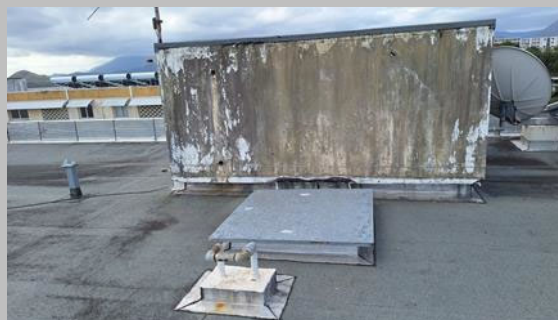
85

Dégradation du revêtement

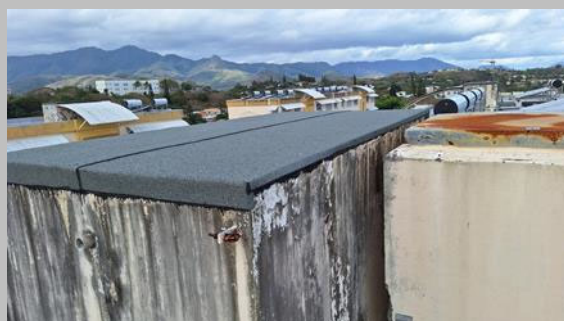
86

Défaut de mise en œuvre

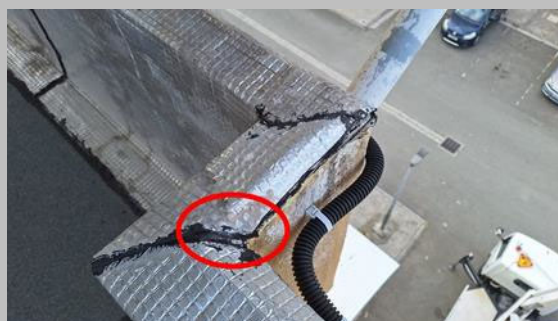
87

Défaut de mise en œuvre

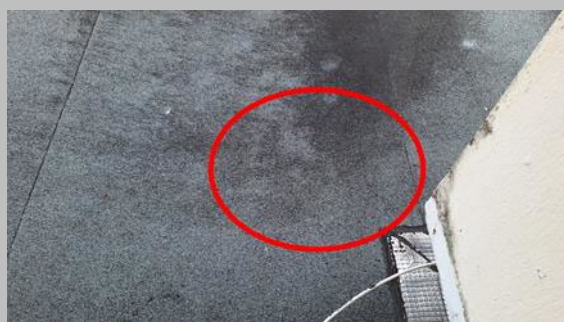
88

Cloques
