## Rapport d'Expertises techniques Expertise garde-corps de balcon

#### Résidence RIVERSTAR

21, rue RP. Mijola

Numéro d'affaire: RE37-20220823

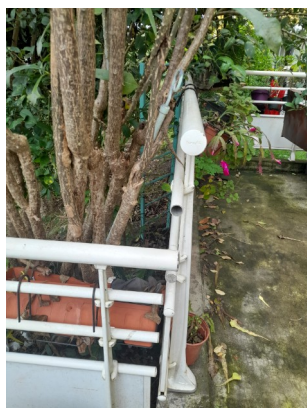
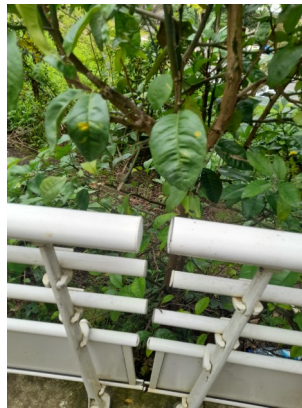
Appart. C1

Le garde-corps de l'appartement C1 est non conforme, il manque l'accessoire de raccordement de continuité de la main courante entre les différents éléments.

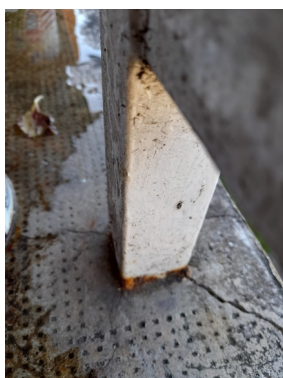
Appart. A3

L'ensemble des dispositifs expertisés présentent globalement le même désordre, une corrosion généralisée plus ou moins avancée. Ce défaut provient d'une part d'un manque d'entretien régulier (ces immeubles ont été construits en 1973). D'autre part, ils sont soumis à l'exposition et aux agressions des éléments naturels (air salin) et de la présence de l'humain.

Les principaux points de corrosion de ces garde-corps sont la base des supports verticaux, les soudures entre platines de fixation et les éléments de glissement. On retrouve aussi généralement une corrosion de surface sur la partie supérieure de la main courante (effet mécanique de frottement dû à l'activité des locataires).

De plus, le phénomène naturel de point de rosée et de condensation présent à l'intérieur des profilés métalliques se concentre par gravité et se retrouve piégé en partie basse des tubes verticaux ou aux extrémités des tubes horizontaux. Cela finit par provoquer dans le temps une réaction chimique de corrosion, une attaque des parties métalliques emprisonnées dans le béton ou soudées à une platine. Ce phénomène est accentué lorsque le garde-corps se perce et laisse pénétrer l'oxygène, ce dont la corrosion a besoin pour continuer à se développer.

*Les gardes corps des appartements A3, B4, B8, C3, C4, C5, C6, C7, D4, D6, D7, D8, E7, E8, F4, F5, F6, G4, G5, G6, G7, G8, H3, H5, H7, H8, I22, I21, I42, I41, J11, J12, J22, J21 et J42 sont en mauvais état et n'assurent plus la sécurité des personnes utilisatrices du balcon. Ceux-ci devront être condamnés à leur utilisation. Des réparations ou remplacements des dispositifs de retenue devront être entrepris sans délai.*

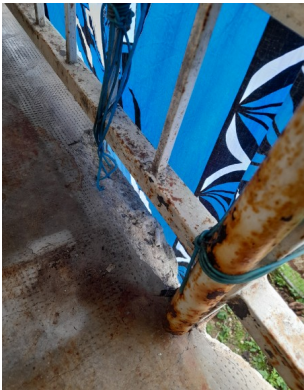
Appart. D4

Le phénomène d'oxydation fait augmenter le volume des parties métalliques corrodées, ce qui a pour conséquences d'exercer une pression constante sur les maçonneries à proximité immédiate. Elles finissent par se fissurer et se détacher de la structure béton.

On retrouve donc fréquemment des fissures à 45° au droit des supports de fixation et/ou parallèle au nez de balcon ou aux murs de refend.

Dans certains cas de corrosion avancée des supports, on constate un éclatement du béton avec des parties de matériaux manquants. Dans ces cas présents, les liaisons garde-corps / dalle béton ne sont plus assurées. Un effort horizontal important sur le dispositif de retenue peut créer le risque du basculement dans le vide du garde-corps.

Certains profilés métalliques des garde-corps ont une corrosion très avancée, la matière métallique a disparu. Elle est généralement située à la surface de la dalle du balcon ou en extrémité des lisses horizontales. Les liaisons avec la structure sont inexistantes. Le dispositif de retenue devient élastique aux efforts de poussée horizontaux de l'intérieur vers l'extérieur.

Ces dispositifs de retenue ne jouent plus leur rôle premier de sécurisation des personnes utilisatrices de la zone ouverte du balcon.

Dans les cas cités ci-dessus, ou les résistances mécaniques entre éléments ne sont plus assurées par manque de matière (béton ou métal), le risque de basculement dans le vide est réel, l'utilisation et l'accès au balcon doivent être condamnés et interdites à son utilisation sans délai.

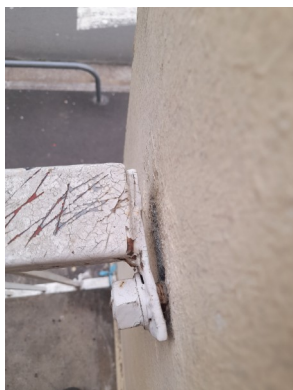
Appart. J11

Dans les appartements J11, J22 et I32 , le serrage des platines de fixation sur les joues murales est non conforme.

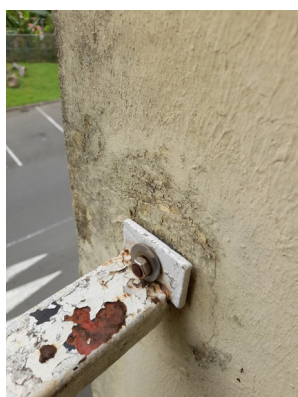
Appart. I22

Dans l'appartement I22 , les diamètres des tiges/ecrous de fixation des platines murales ne correspondent pas à l'ensemble des fixations constatées sur l'immeuble visité.  
La réparation de fixation du support central sur dalle de l'appartement D6 est non conforme.
