IMMEUBLE ENERCAL 45 RUE RENE COTY

RESIDENCE EMERAUDE

STRUCTURE / ETANCHEITE

Diagnostic

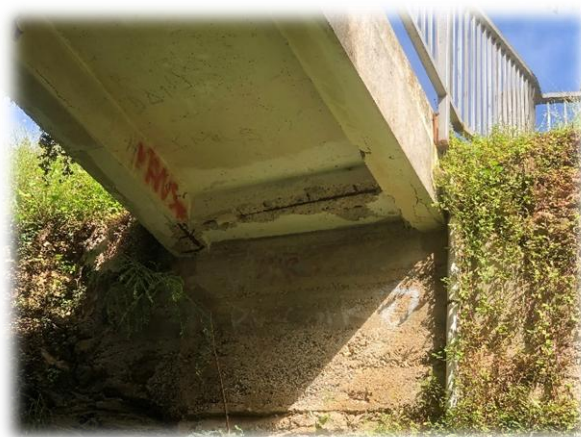
Les sous-faces des passerelles présentent des fissures et épaufrures. Celles-ci ont été provoquées par la corrosion des armatures qui en gonflant ont fait éclater les bétons.

Les désordres relevés ne justifient pas le remplacement des passerelles en béton. En revanche il est indispensable de procéder à des travaux de réparation pour stopper le phénomène en cours.

Cette opération consiste à purger les zones non adhérentes, passiver les armatures et appliquer un mortier de réparation de type R4.

Nous recommandons également d'ajouter un larmier en sous-face des poutres.

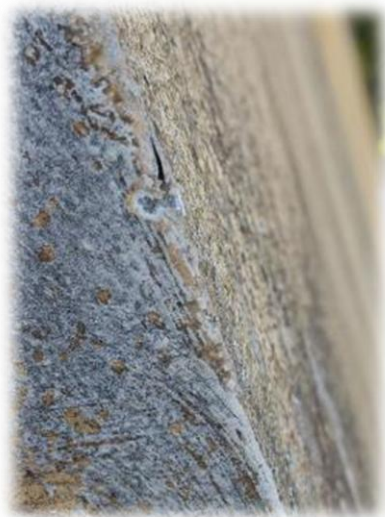
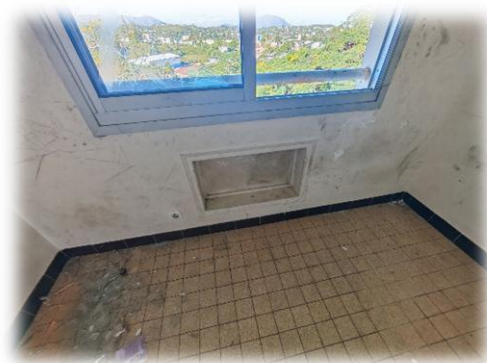
Enduit /peinture de Façade :

Présence de **peinture** film épais **adhérents** Fond très encrassés, avec éclat partiel

Anciennes Climatisation :

Présence de réservation pour compresseur de climatisation à boucher avant ravalement

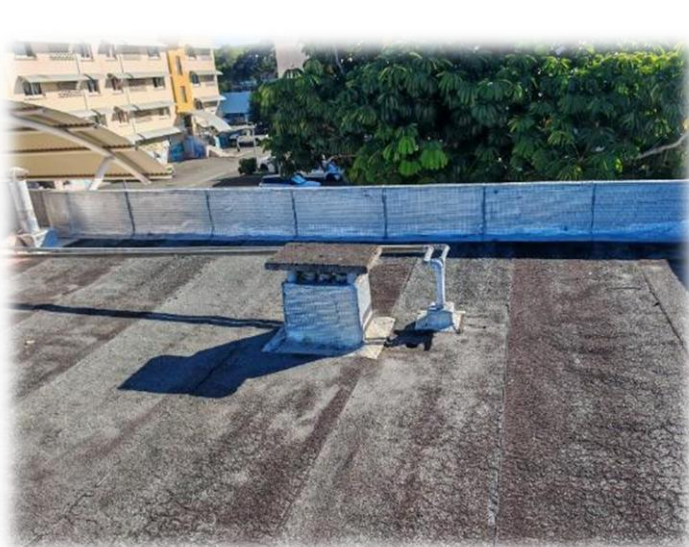
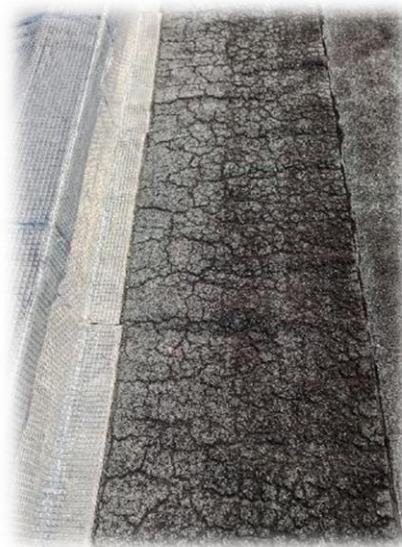
Nous avons effectué une inspection visuelle de l'ensemble de la toiture terrasse de l'habitation, nous avons observé plusieurs anomalies notamment en partie courante l'étanchéité présente de nombreuses craquelures de type aligatorisme avec des poches d'air (décollement de la membrane bi couche)

- Le complexe étanche existant sera entièrement déposé et remplacé par un complexe étanche de type Adepar JS + Paradiene 30.1 (ou équivalent) :

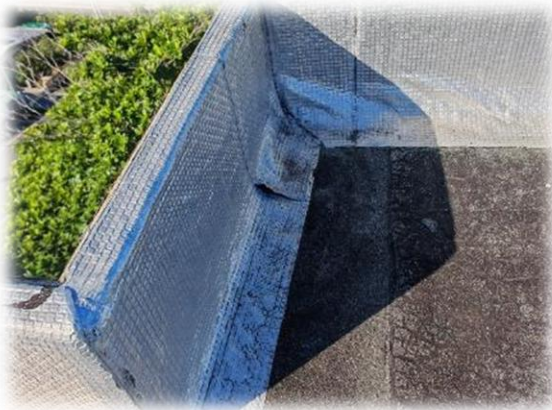
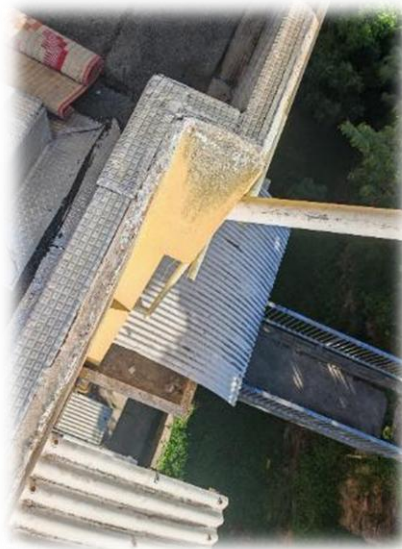
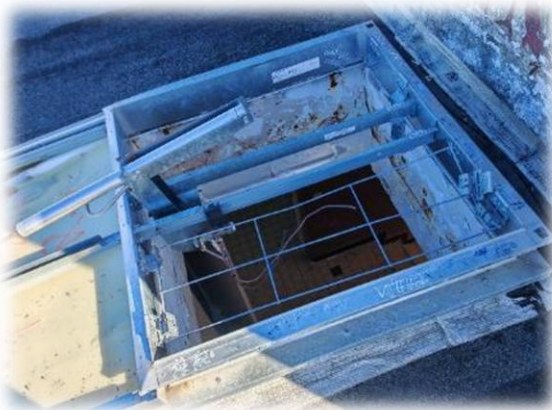
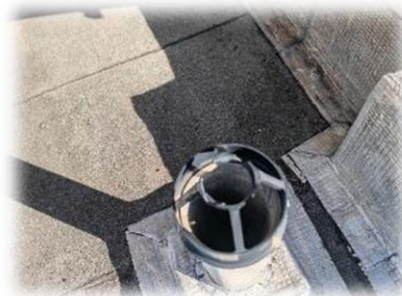
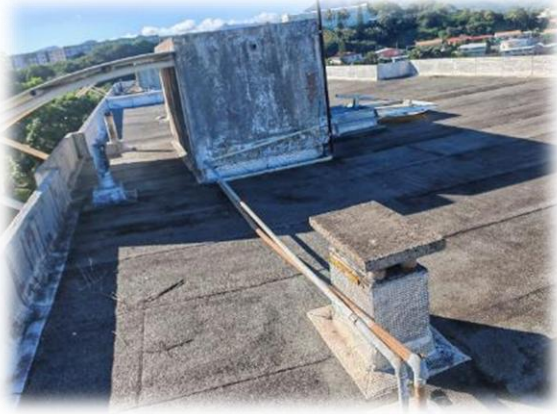
- Décollement de certains relevés, absence de couvertines
- Pas de plots béton sous certains équipements.
- Crosses équipements sans chapeau chinois et abimées par les UV
- Acrotère de hauteur insuffisante à sécuriser avec ligne de vie ou garde-corps
- Pas de couvertines sur certaines zones.
- Skydome endommagé
- Citernes inutiles d'eau non étanchée en partie haute à démolir pour éviter infiltrations des cuves vers les logements.

- De déposer et évacuer la citerne. (Cf Annexe 2 - Cercle turquoise)
- De supprimer les réseaux de la citerne qui ne seront plus utiles.
- De recréer partiellement des relevés d'étanchéité d'une hauteur suffisante. (Cf Annexe 2 – Axes Verts)
- De créer des plots de supportages pour tout équipement en toiture. (Cf Annexe 2 – Rectangles Rouges)
- Rehausser le châssis du CES pour laisser 70 cm conformément au DTU 43 (Cf Annexe 2 – Rectangles Rouges)
- D'effectuer une note de calcul pour vérifier les diamètres et nb des naissances d'EP. (Cf Annexe 3)
- De réaliser une étanchéité lourde avec relevés d'étanchéité conforme et traitement des plots. (Cf Annexe 2 – Jaune)
- De protéger tous les acrotères avec des couvertines alu. (Cf Annexe 2 – Pointillés rouges)

- De réaliser des crosses conformes avec relevé d'étanchéité peintes pour les réseaux en traversées de toiture.
- De fixer les équipements en toiture par scellement chimique.
- De supprimer le lanterneau et de le reboucher ou de le remplacer. (Cf Annexe 2 – Carré Noir)
- De reposer un nouveau complexe d'ETA et chemin technique (Cf Annexe 2 – Gris clair)
- Etablissement d'un contrat de maintenance annuel ou cahier de suivi interne suivant Annexe A
- Fiche plastifiée aux points d'entrée des toits terrasses proscrivant les chaussures à crampons → Seulement admis : semelles plates de bonne adhérence

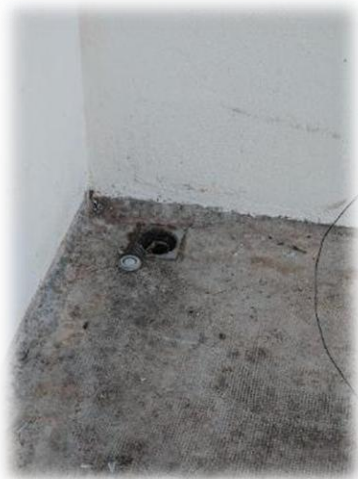
- **Composition étanchéité terrasses logements**

Dalle béton Brut non étanchée avec forme de pente insuffisante et un seul siphon.
