# RECONSTRUIRE PARACYCLONIQUE

Même lors d'un cyclone très destructeur, des bâtiments résistent alors que d'autres révèlent des faiblesses de conception ou de réalisation ou des défauts d'entretien. Le retour d'expérience du cyclone Irma, qui a dévasté en septembre 2017 les îles de Saint-Martin et de Saint-Barthélemy, dégage pour la reconstruction les priorités en termes de prévention paracyclonique.

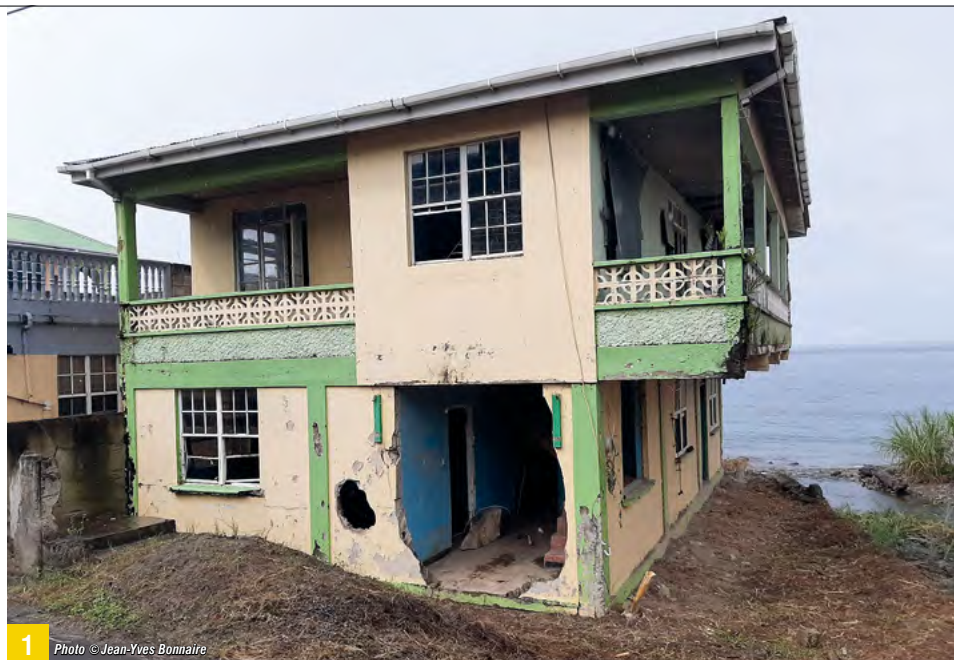
**1** Photo © Jean-Yves Bonnaire

**1** Soumis à la force des vagues submersives et à l'impact des objets projetés par les flots ou par le vent, même les murs en maçonnerie peuvent céder.

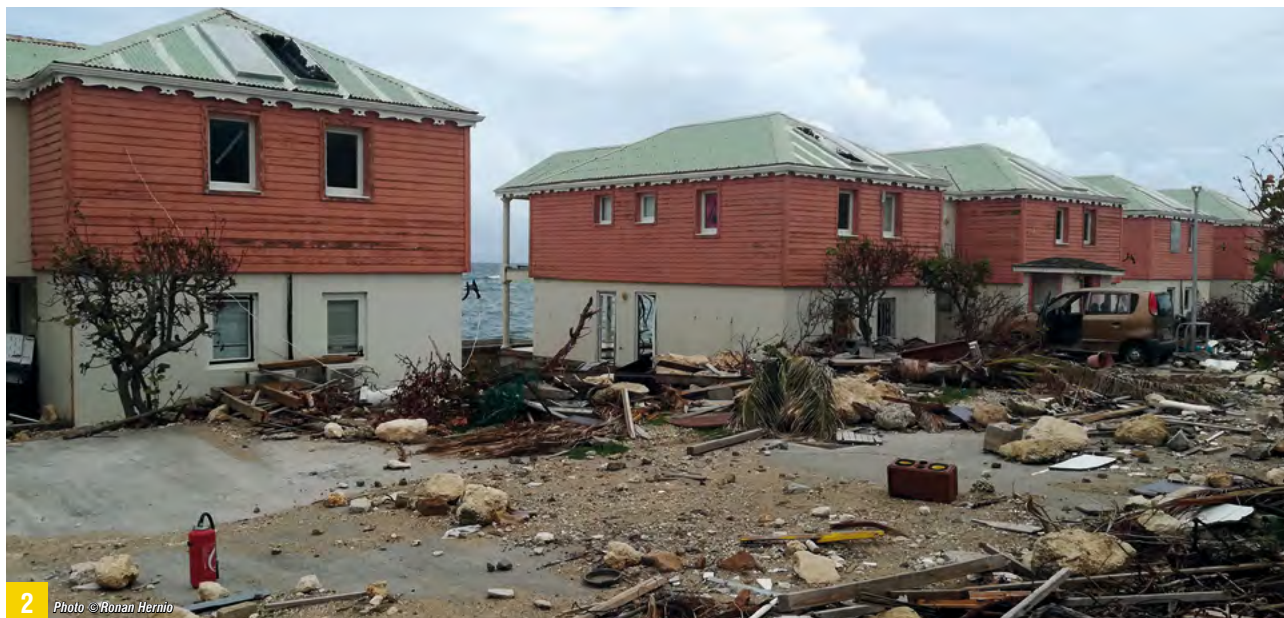
**2** Photo © Ronan Heriño

**2** Rez-de-chaussée dévastés par les vagues submersives charriant des rochers, vitrages explosés par la surpression dans les volumes fermés : la frange littorale cumule les risques cycloniques.

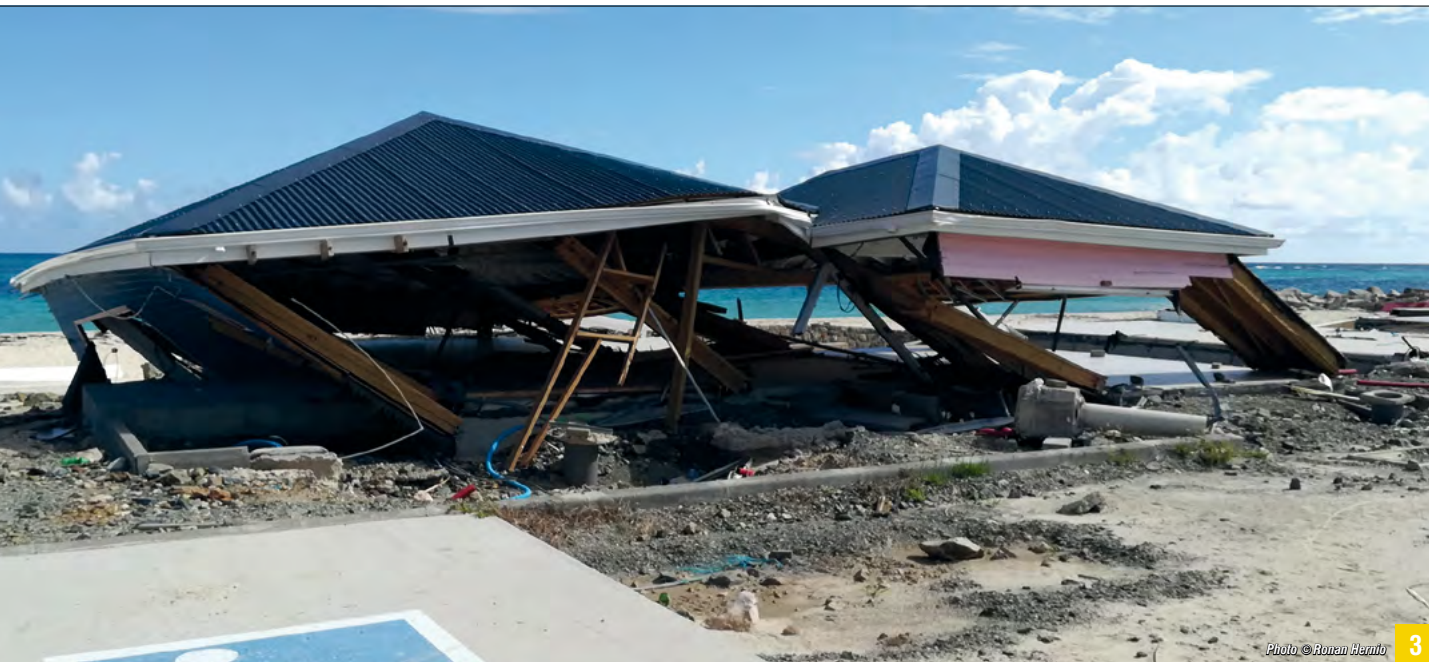
3

**3 Absence de contreventement des murs d'un restaurant de plage : le bâtiment se couche.**

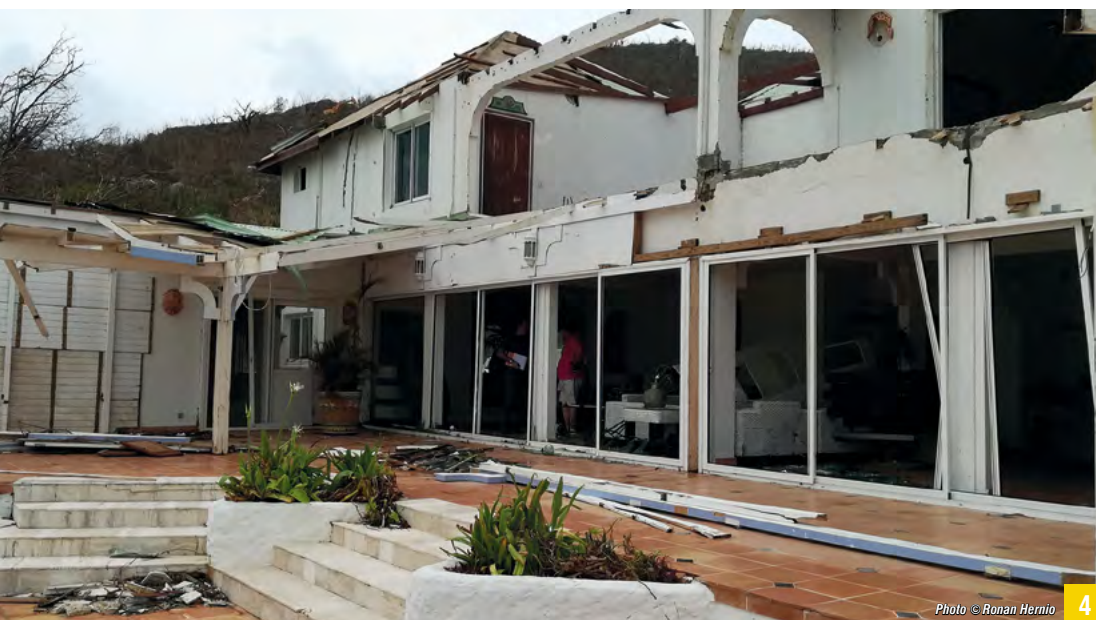
4

**4 Les larges baies vitrées non protégées par des volets ne peuvent résister aux rafales et aux projectiles. Les charpentes mal ancrées aux chainages sont arrachées.**

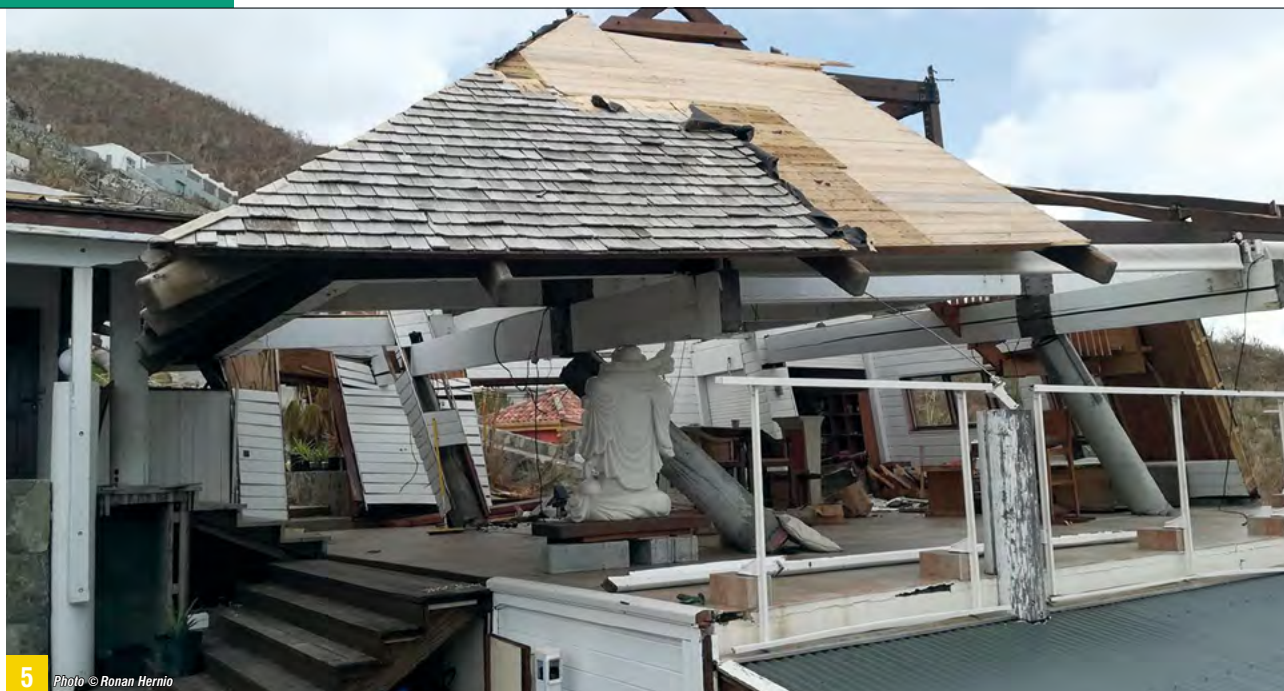
**5 Absence de contreventement de la structure bois : la charpente ne tient plus que par la statue de Bouddha sur laquelle elle s'est posée.**

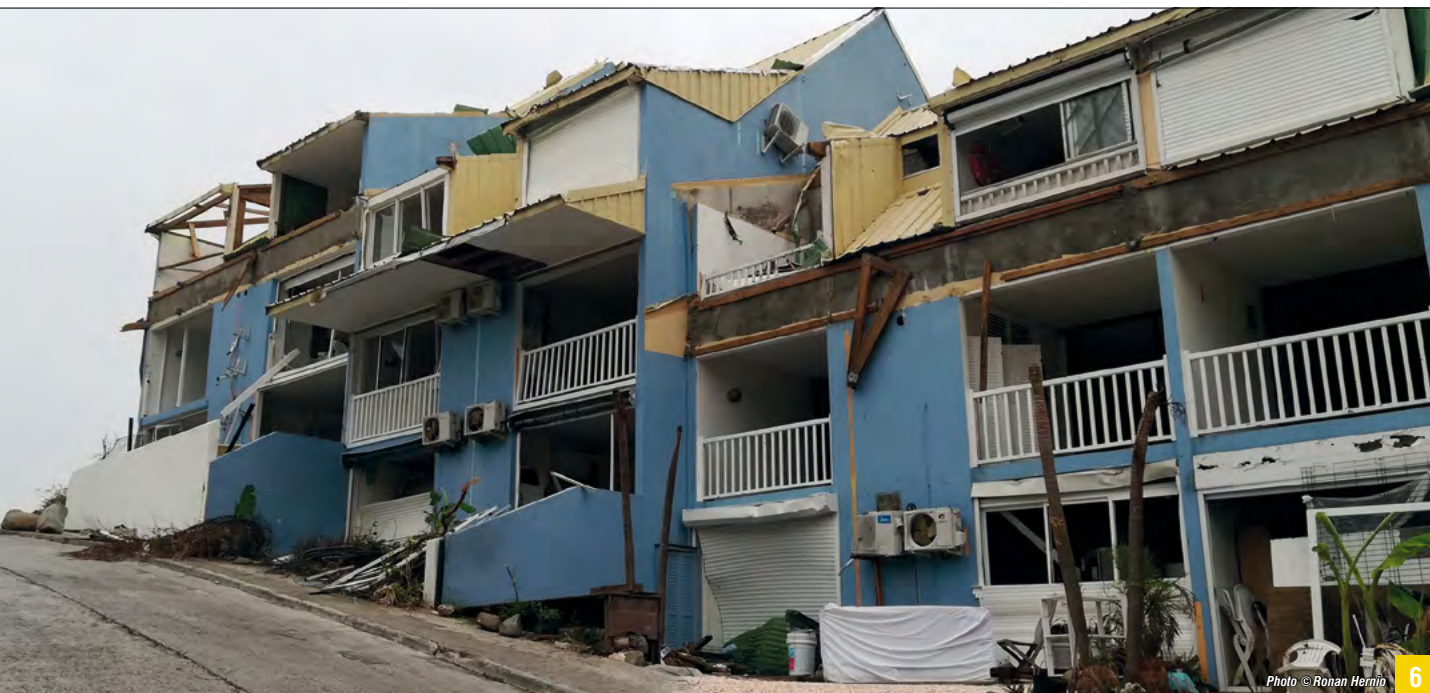
6

**6 La plupart des volets roulants de grande largeur n'ont pas résisté aux rafales et aux projectiles. Les auvents sont très exposés à l'arrachement. Les brutales dépressions peuvent également emporter les toitures mal ancrées à la maçonnerie.**

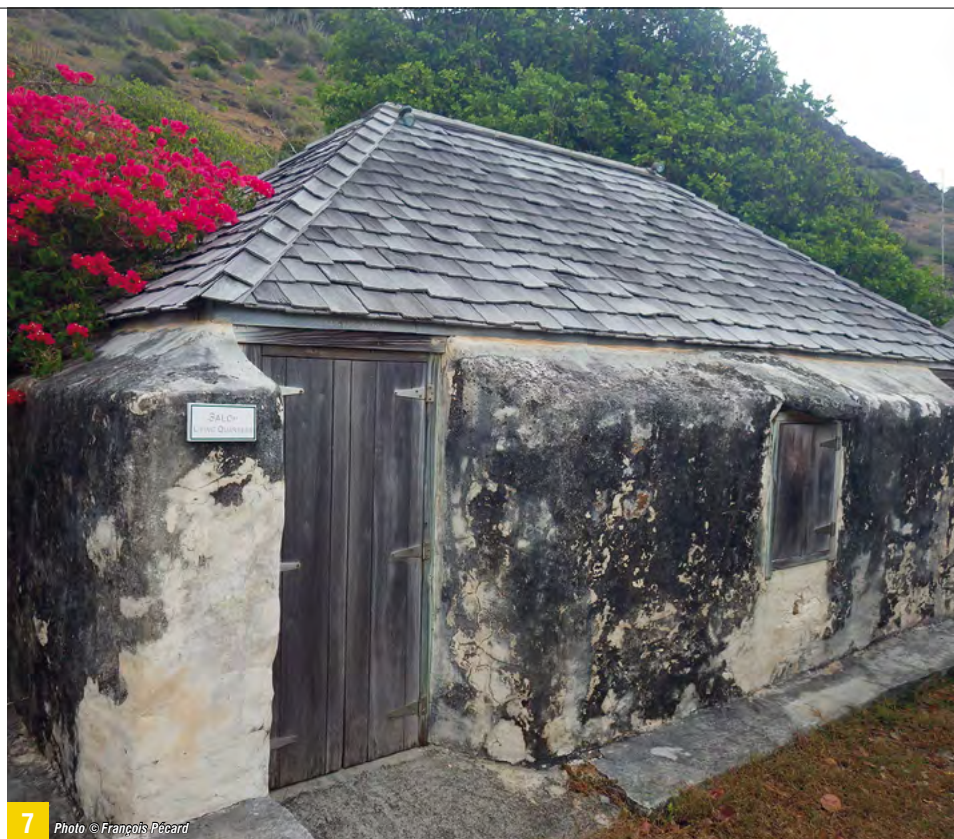
7 Photo © François Pécard

7 Case créole résistante aux cyclones avec sa charpente en retrait et ses petites ouvertures à volets pleins en bois.

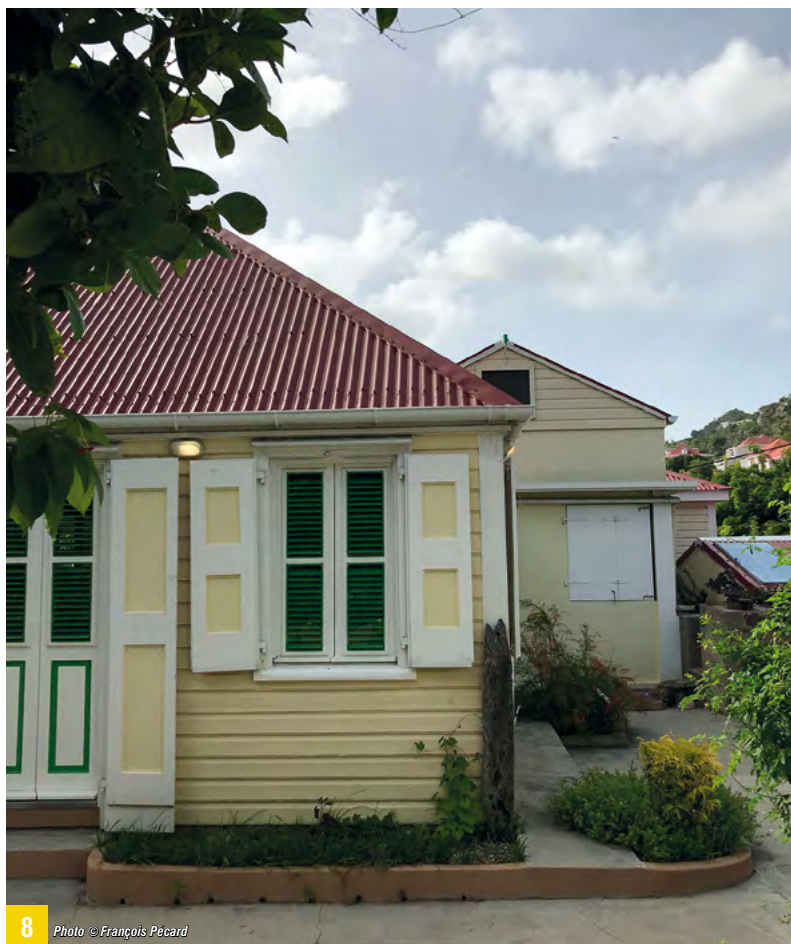
8 Photo © François Pécard

8 Maison créole moderne en bois résiliente aux cyclones par son toit à 4 pans sans débord et ses petites ouvertures protégées par des volets pleins en bois

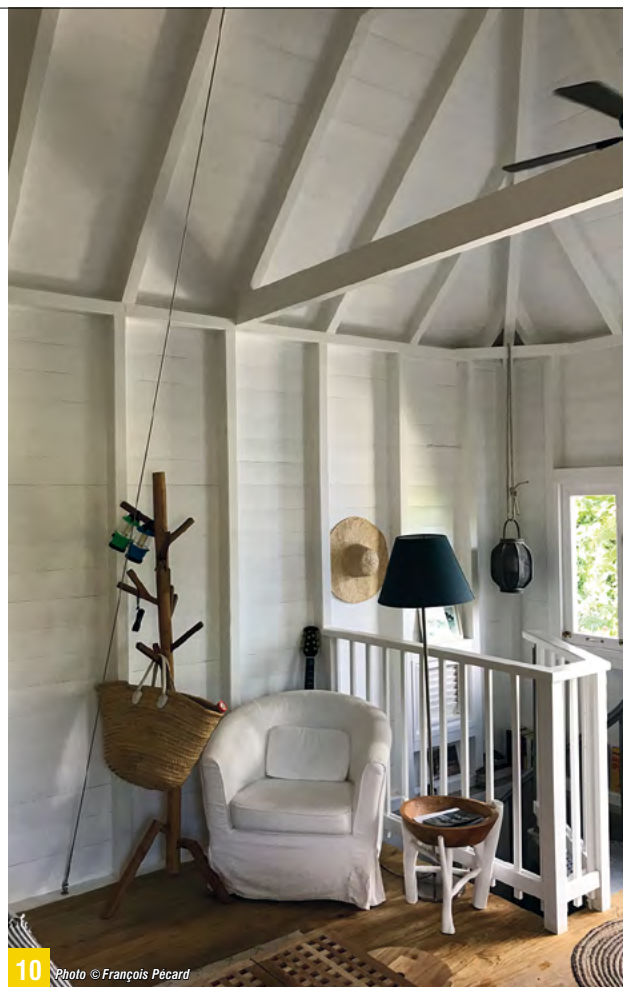
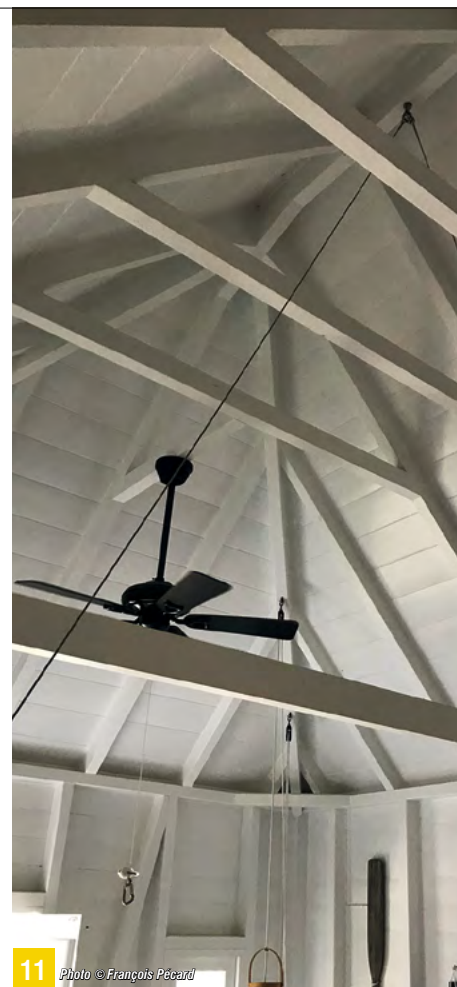
**10 et 11** La charpente de cette maison en bois conçue par l'architecte François Pécard est précontrainte par un câble d'acier inoxydable de marine, dont la poussée sur la sablière est reprise par l'entrait bas. La maison a subi l'ouragan Irma sans aucun dommage.

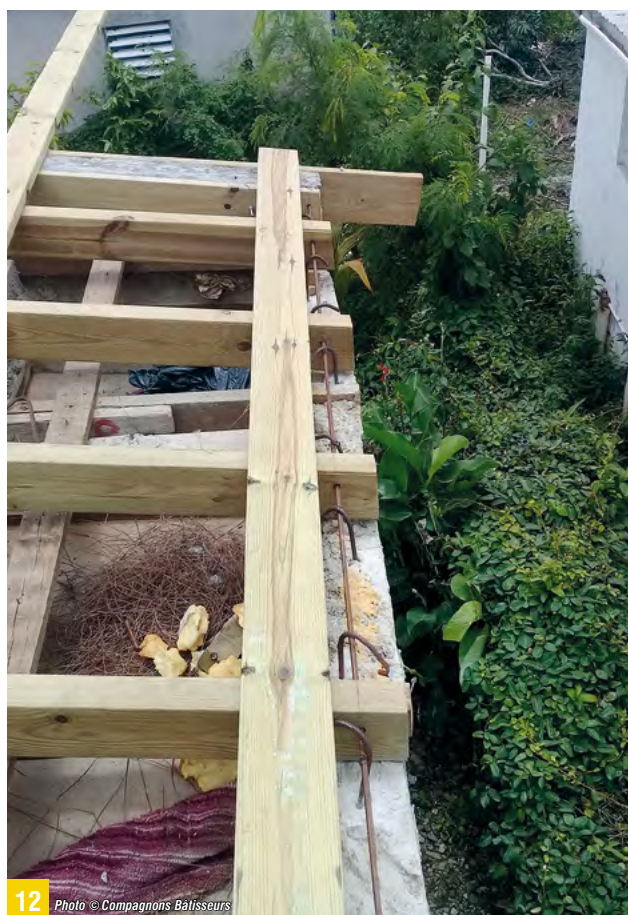
12 Photo © Compagnons Batisseurs

**12** Chevrons ancrés au chaînage du mur par un fer traversant et des épingles.

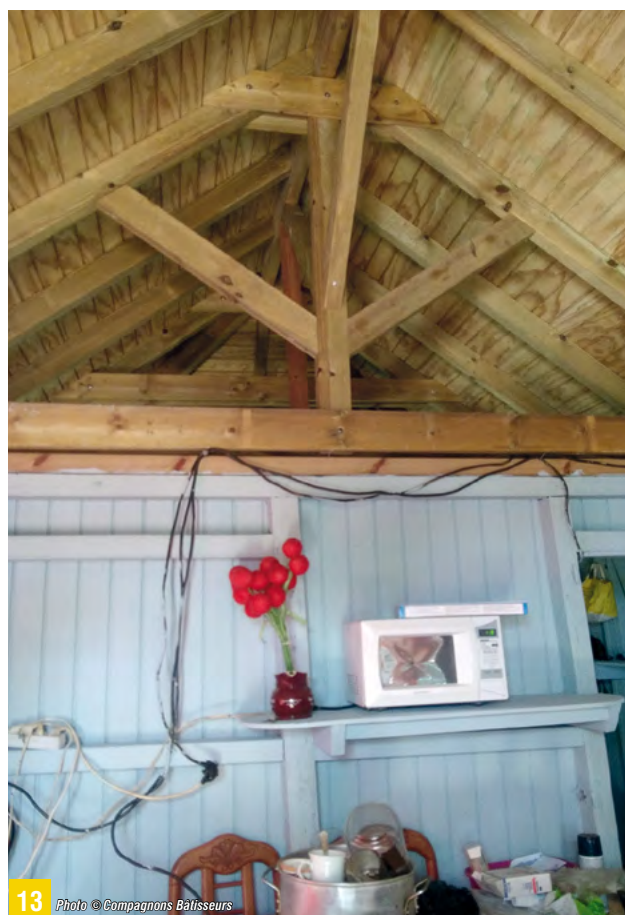
13 Photo © Compagnons Batisseurs

**13** Les assemblages charpentiers sont renforcés par des boulons.

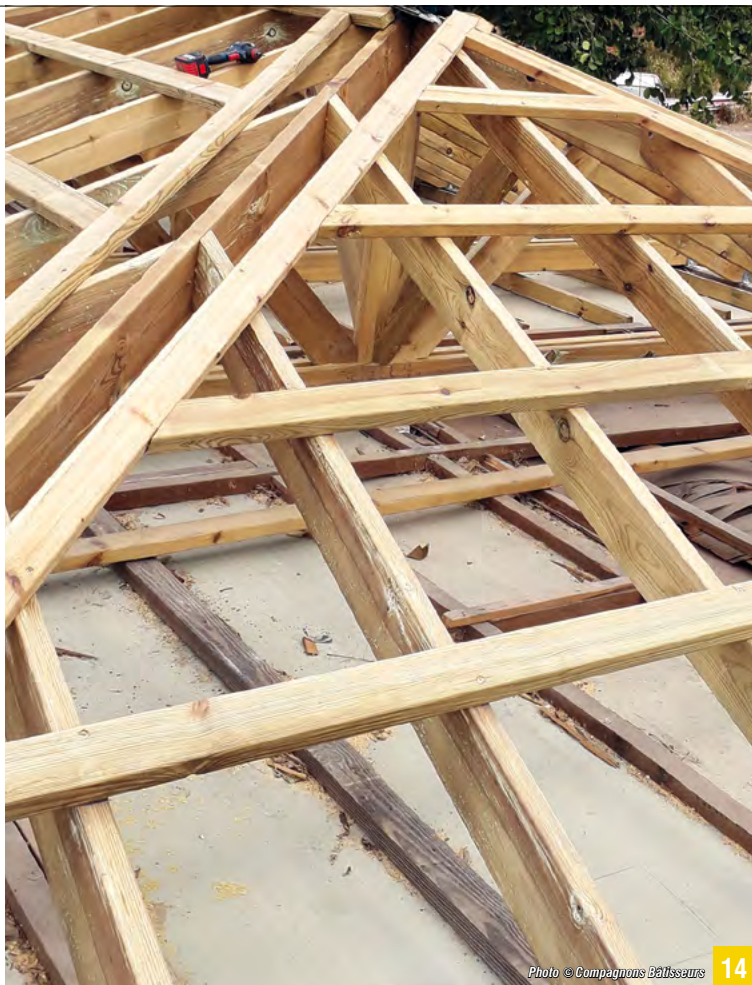
14

**14 Un toit à 4 pans est mieux contreventé qu'avec 2 pans**

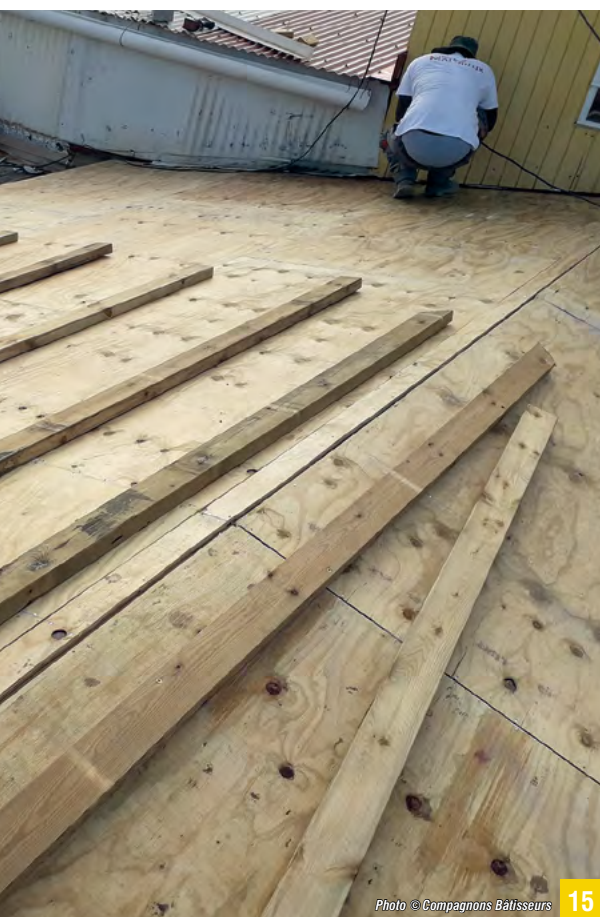
15

**15 Contreventement d'un toit à 2 pans par plaques de contreplaqué, sur lesquelles sont vissés les liteaux de grosse section pour fixer les tôles de couverture.**

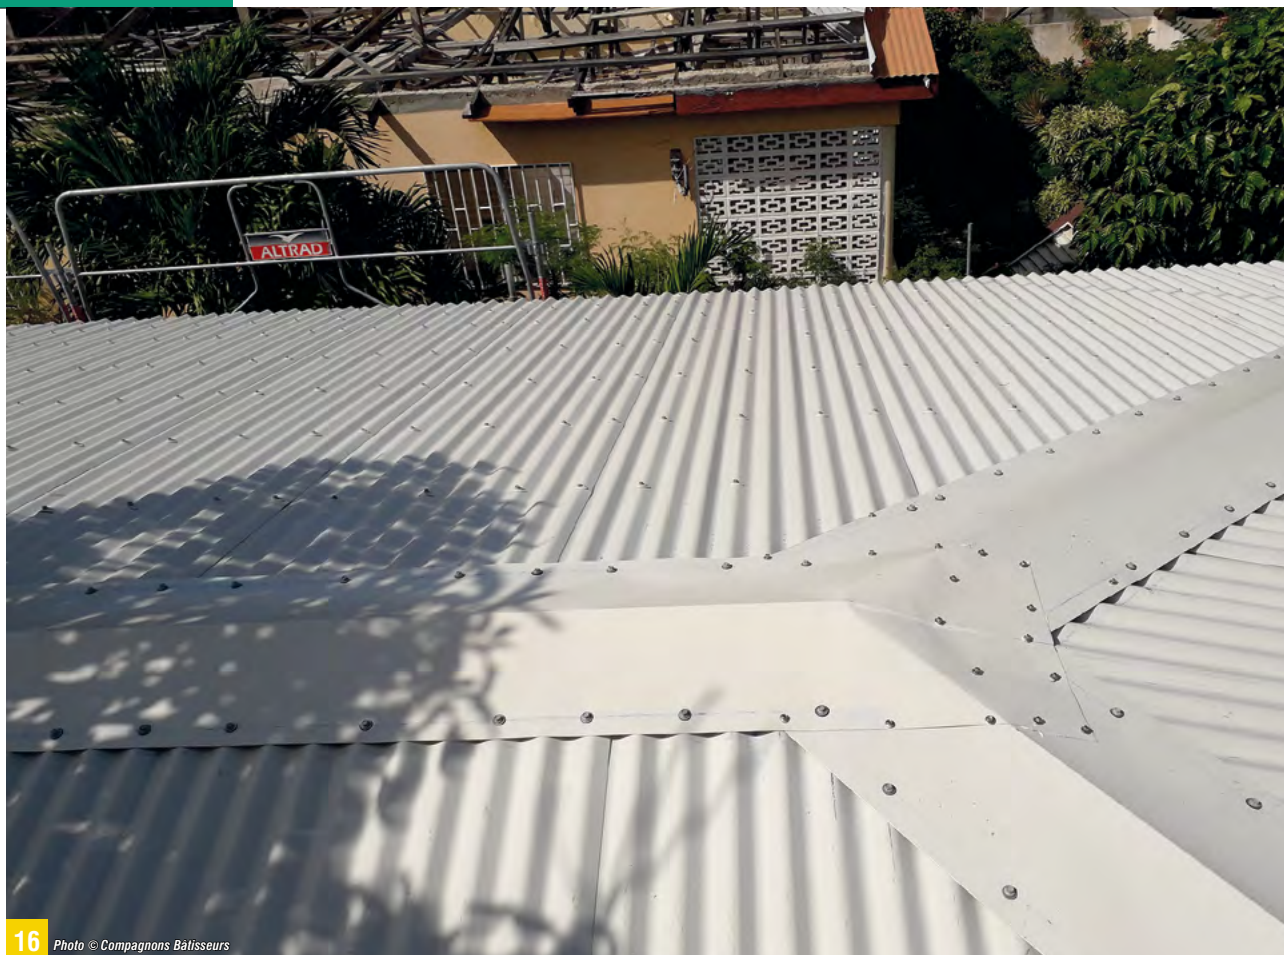
16 Photo © Compagnons Bâtisseurs

16 Tôles de couleur blanche pour protéger de la chaleur, soigneusement fixées par des tire-fonds avec rondelle d'étanchéité.
