## Projet 'Village Océanien'

*Aménagement d'un lotissement résidentiel  
Lot 232 Pie, Oua Ya, BOULOUPARIS*

*Étude géotechnique préalable, G1-PGC  
Diagnostic amiante environnemental, A1  
Rapport de synthèse*

Réf. A26-043

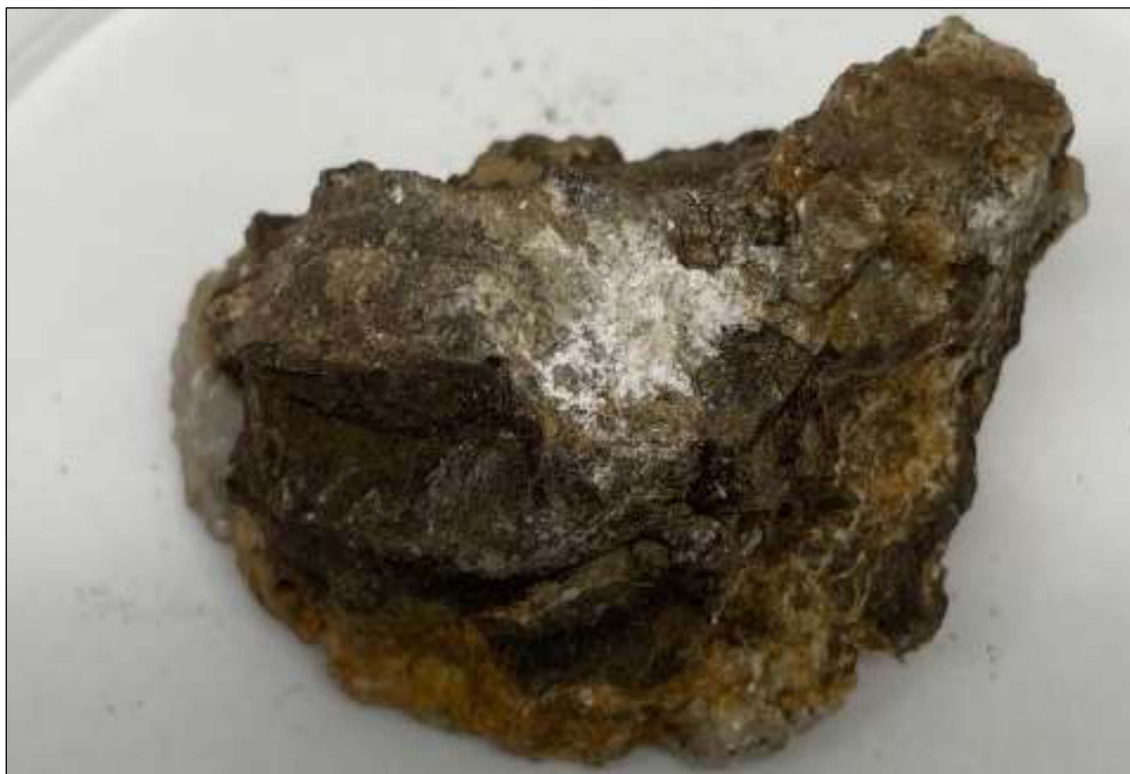
**Photo 1 : Vue partielle de l'échantillon analysée**

Aucune fibre minérale n'a été détectée au Microscope à Lumière Polarisée (MOLP). Les particules sédimentaires d'aspect soyeux ou de couleur gris-brun ont été prélevées pour broyage et préparation des grilles de microscopie pour analyse au Microscope Électronique à Transmission Analytique (META).

Les analyses META ont montré la présence de quelques particules fibreuses mais pas de fibres d'amiante. Le procès-verbal complet de ces essais est présenté en Annexe 5.

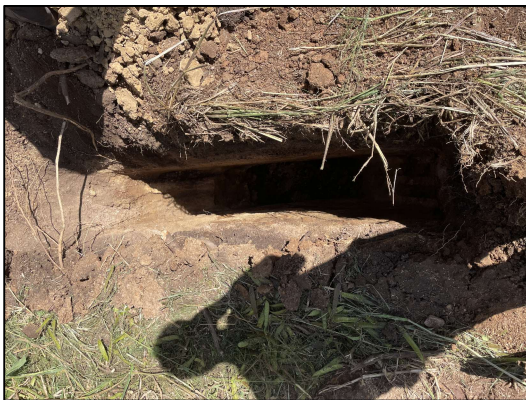
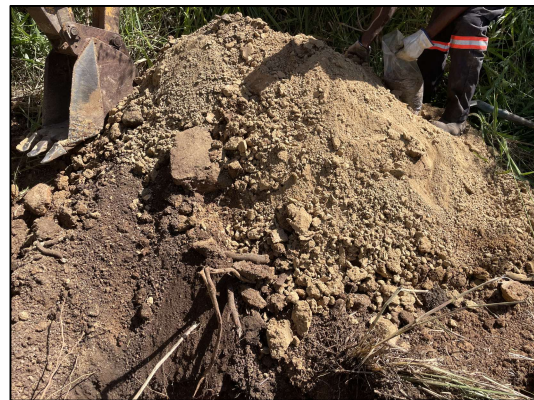
Sables limono-argileux, beige, 0/10 mm	
1,60						
2

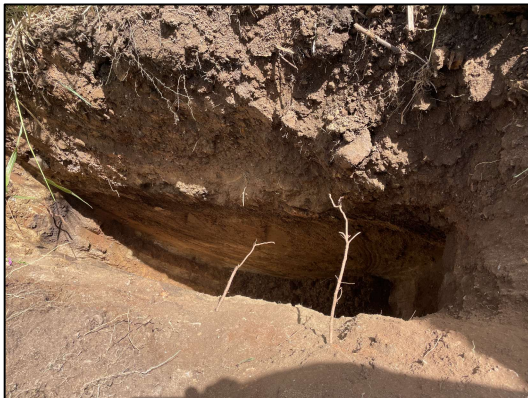
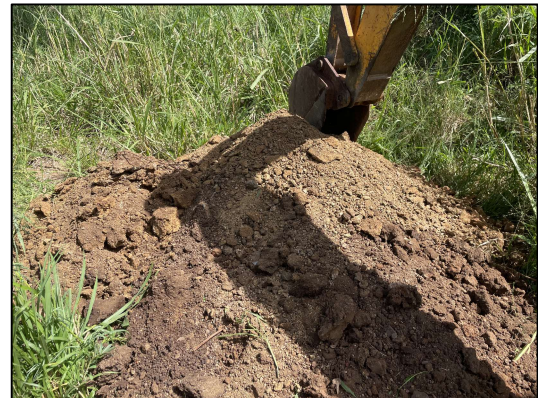
Profondeur	Matériel	Nappe	Echantillon		Lithologie	Observations
			ID	Prof		
0,40	Tractopelle CAT 8T				Terre Végétale, marron, 0/5 mm	
1					Sables limono-argileux, beige, 0/10 mm	
2,00						→ Arrêt du puits

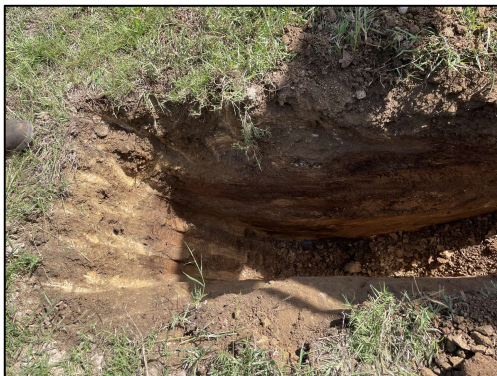
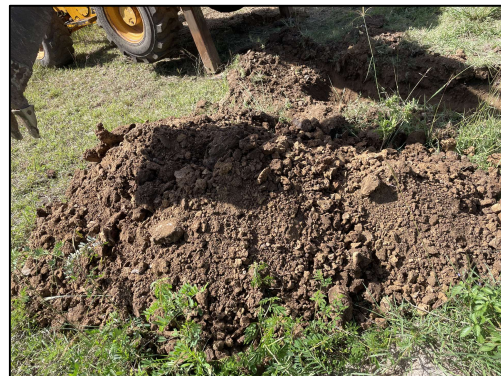
Sables limono-argileux, beige, 0/10 mm	
1,30							➔ Refus de la pelle
2

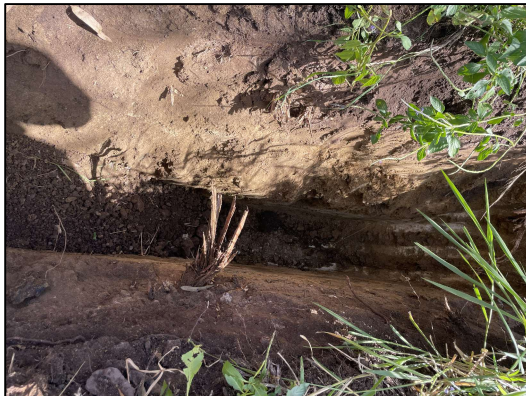
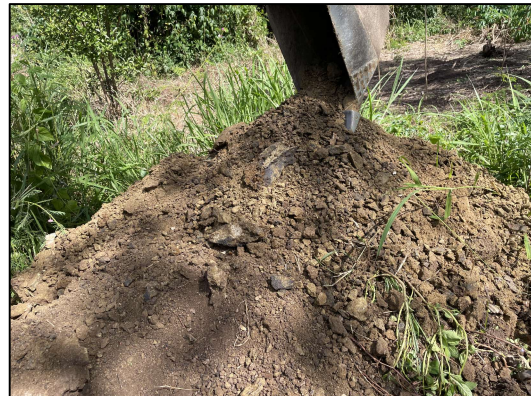
Sables limono-argileux, beige, 0/10 mm	
1,50							➔ Refus de la pelle
2

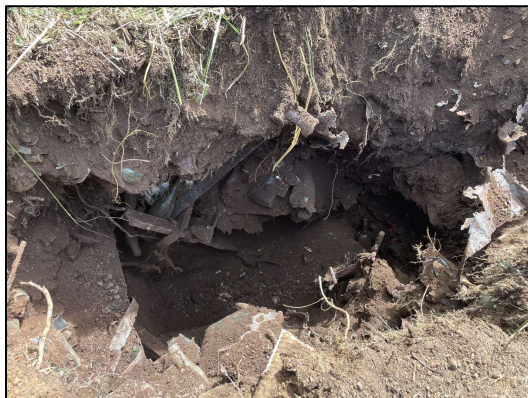
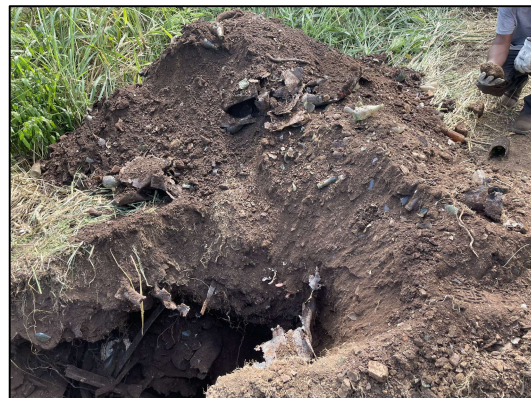
Profondeur	Matériel	Nappe	Echantillon		Lithologie	Observations
			ID	Prof		
0,20	Tractopelle CAT 8T		Ech 2	0,50	Terre Végétale, marron, 0/5 mm	A1 : Limons argileux
1				1,00	Remblais y compris déchets, Limons gravo-argileux, marron, 0/5 mm	
2,00						→ Arrêt du puits

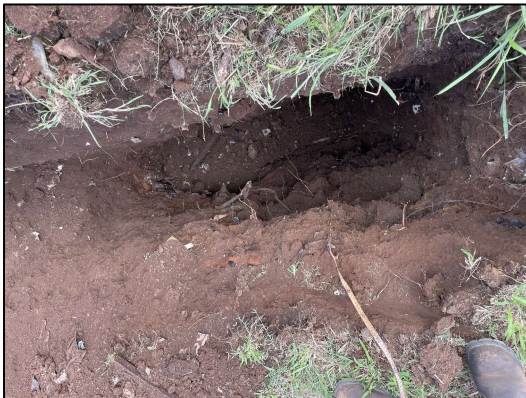
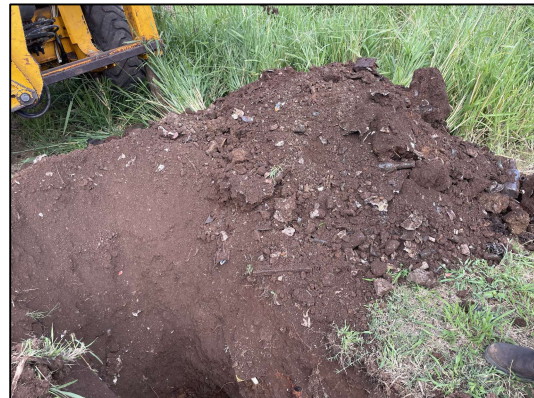
Profondeur	Matériel	Nappe	Echantillon		Lithologie	Observations
			ID	Prof		
0,20	Tractopelle CAT 8T				Terre Végétale, marron, 0/5 mm	
1					Remblais y compris déchets, Limons gravo-argileux, marron, 0/5 mm	
2,00					→ Arrêt du puits

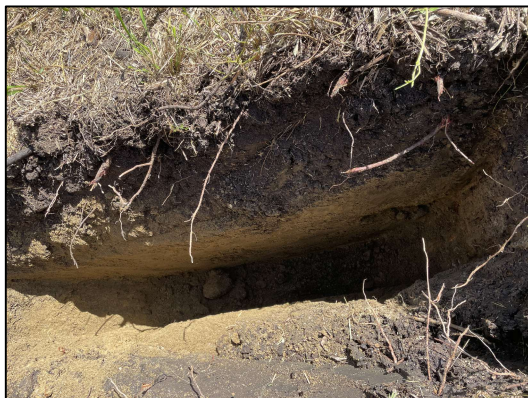
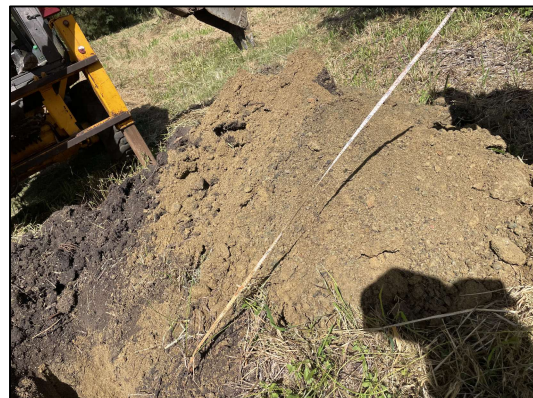
Profondeur	Matériel	Nappe	Echantillon		Lithologie	Observations
			ID	Prof		
0,20	Tractopelle CAT 8T		Ech 3	1,00	Terre Végétale, marron, 0/5 mm	B4: Graves argileuses  → Arrêt du puits
0,90				1,50	Limons gravelo-argileux, marron, 0/5 mm	
2,00					Graves argileuses, beige-vert, 0/50 mm

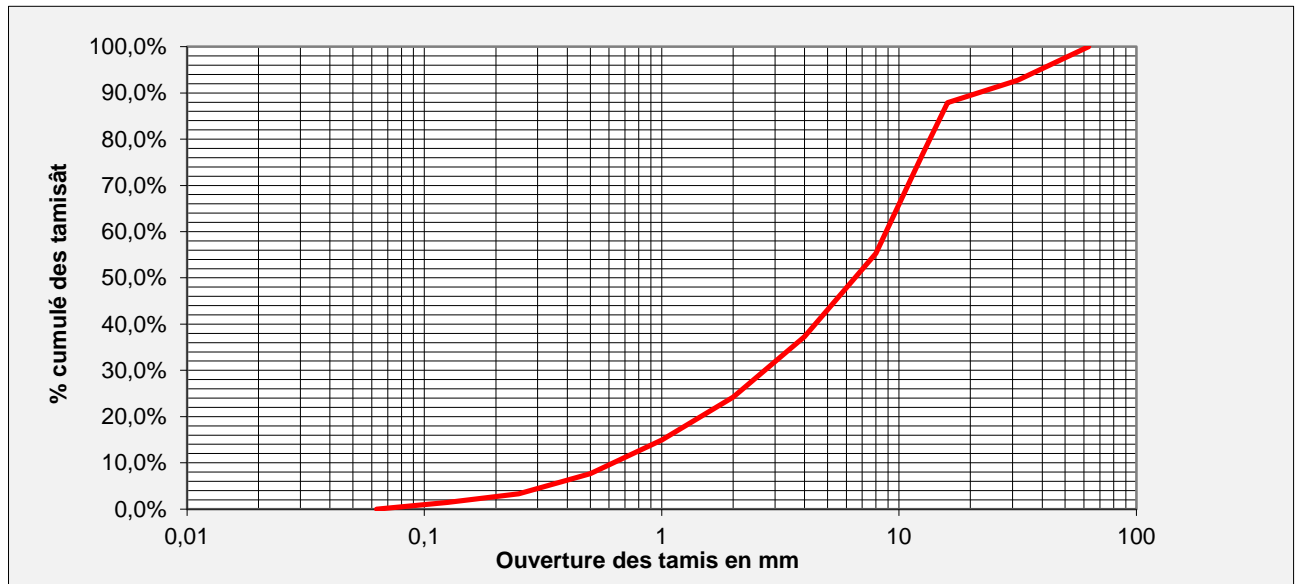
**Valeur au bleu de méthylène (NF P94-068)**

Ouverture tamis (mm)	<0,063	0,063	0,125	0,25	0,5	1	2	4	8	12,5	16	31,5	63
Masse du refus (g)	50	65	155	255	325	460	630	745	400	170	255	0	0
Passant (%)	0,0	1,4	3,3	7,7	15,0	24,2	37,3	55,3	76,5	87,9	92,7	100,0	100,0

Masse du tamisât à 63 microns : 50 g  
Pourcentage du passant au tamis 80 microns : 1,93 %  
Pourcentage du passant au tamis 2 mm : 37,32 %  
Pourcentage du passant au tamis 5 mm : 60,58 %  
Pourcentage de la fraction 0/50 mm : 100,00 %  
D<sub>max</sub> 20 mm

Valeur au bleu : **VBS = 0,12**

Échantillon	Nature	D <sub>max</sub> (mm)	% Passant à			W (%)	VBS	Classe
			0,080 mm	2 mm	5 mm			
PP 1, 0,80 – 1,30 m	Sables limono-argileux	20	1,93	37,32	60,58	15,24	0,12	<b>B1</b>
PP 6, 1,00 – 1,50 m	Limons argileux	5	51	77,64	100	18,40	0,19	<b>A1</b>
PP 8, 1,00 – 1,50 m	Graves argileuses	50	2,09	14,74	30,09	32,85	0,86	<b>B4</b>

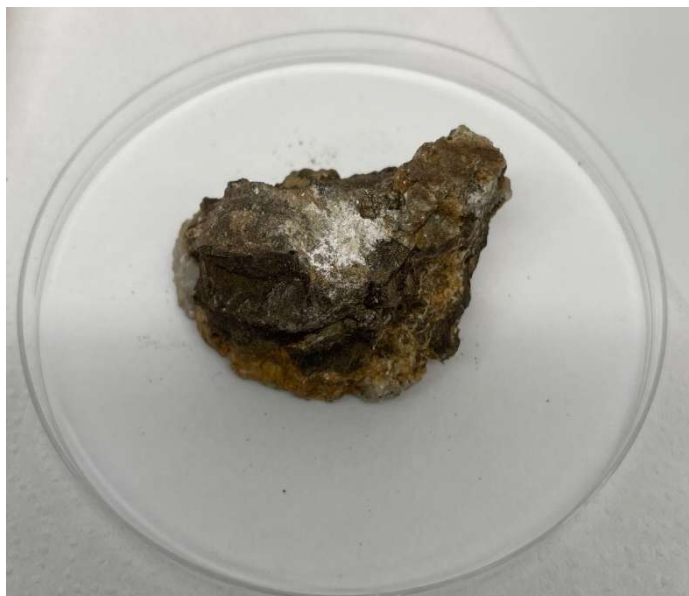
Il s'agit de déterminer si des fibres d'amiante sont présentes dans un prélèvement de sol, réceptionné le 19/05, déposé par le client sous double ensachage.
