RÉNOVATION DES VOIRIES DES LOTISSEMENTS SCHEFFLÉRAS ET JULISA

07 Extraits inspections télévisuelles sur réseaux assainissement (ITV)

INSPECTION TELEVISEE DES RESEAUX D'ASSAINISSEMENT

TRONÇON P212 - P213

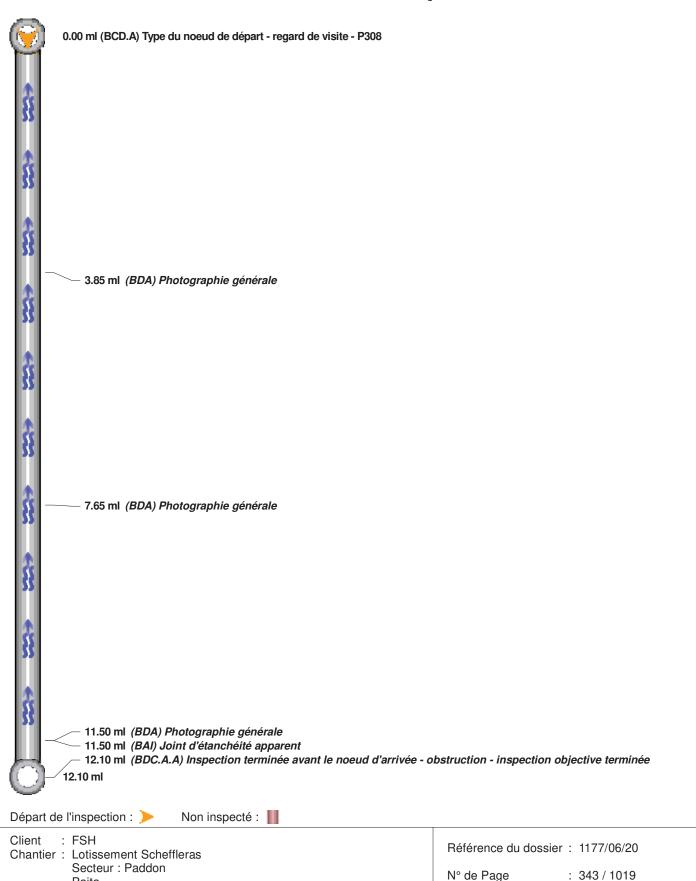
SCHÉMA DU TRONÇON P308 - P308 BIS

(BAI) Joint d'étanchéité apparent

(BDC.A.A) Inspection terminée avant le noeud d'arrivée - obstruction - inspection objective terminée
