IMMEUBLE ENERCAL 45 RUE RENE COTY

RESIDENCE EMERAUDE

STRUCTURE / ETANCHEITE

Diagnostic

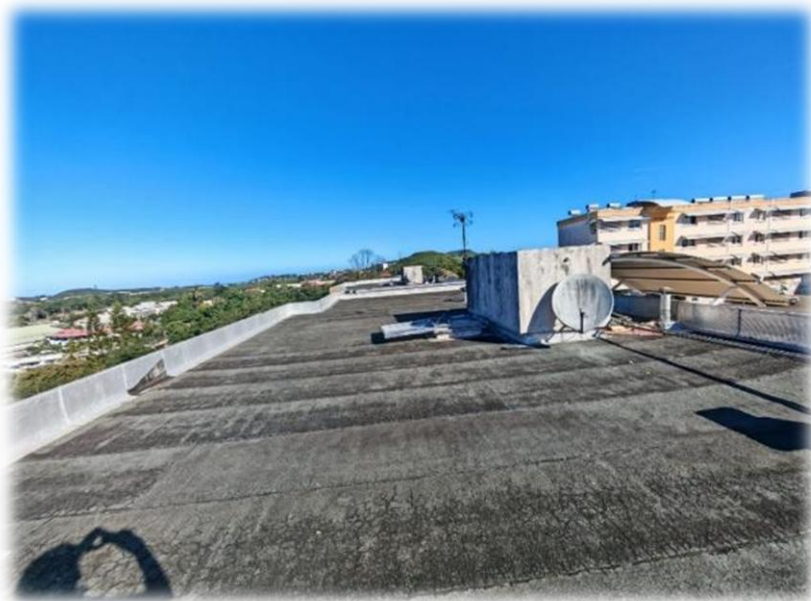
- Décollement de certains relevés, absence de couvertines
- Pas de plots béton sous certains équipements.
- Crosses équipements sans chapeau chinois et abimées par les UV
- Acrotère de hauteur insuffisante à sécuriser avec ligne de vie ou garde-corps
- Pas de couvertines sur certaines zones.
- Skydome endommagé
- Citernes inutiles d'eau non étanchée en partie haute à démolir pour éviter infiltrations des cuves vers les logements.

Nous recommandons donc :

- Le complexe étanche existant sera entièrement déposé et remplacé par un complexe étanche de type Adepar JS + Paradiene 30.1 (ou équivalent) :
