# RECONSTRUIRE PARACYCLONIQUE

Même lors d'un cyclone très destructeur, des bâtiments résistent alors que d'autres révèlent des faiblesses de conception ou de réalisation ou des défauts d'entretien. Le retour d'expérience du cyclone Irma, qui a dévasté en septembre 2017 les îles de Saint-Martin et de Saint-Barthélemy, dégage pour la reconstruction les priorités en termes de prévention paracyclonique.

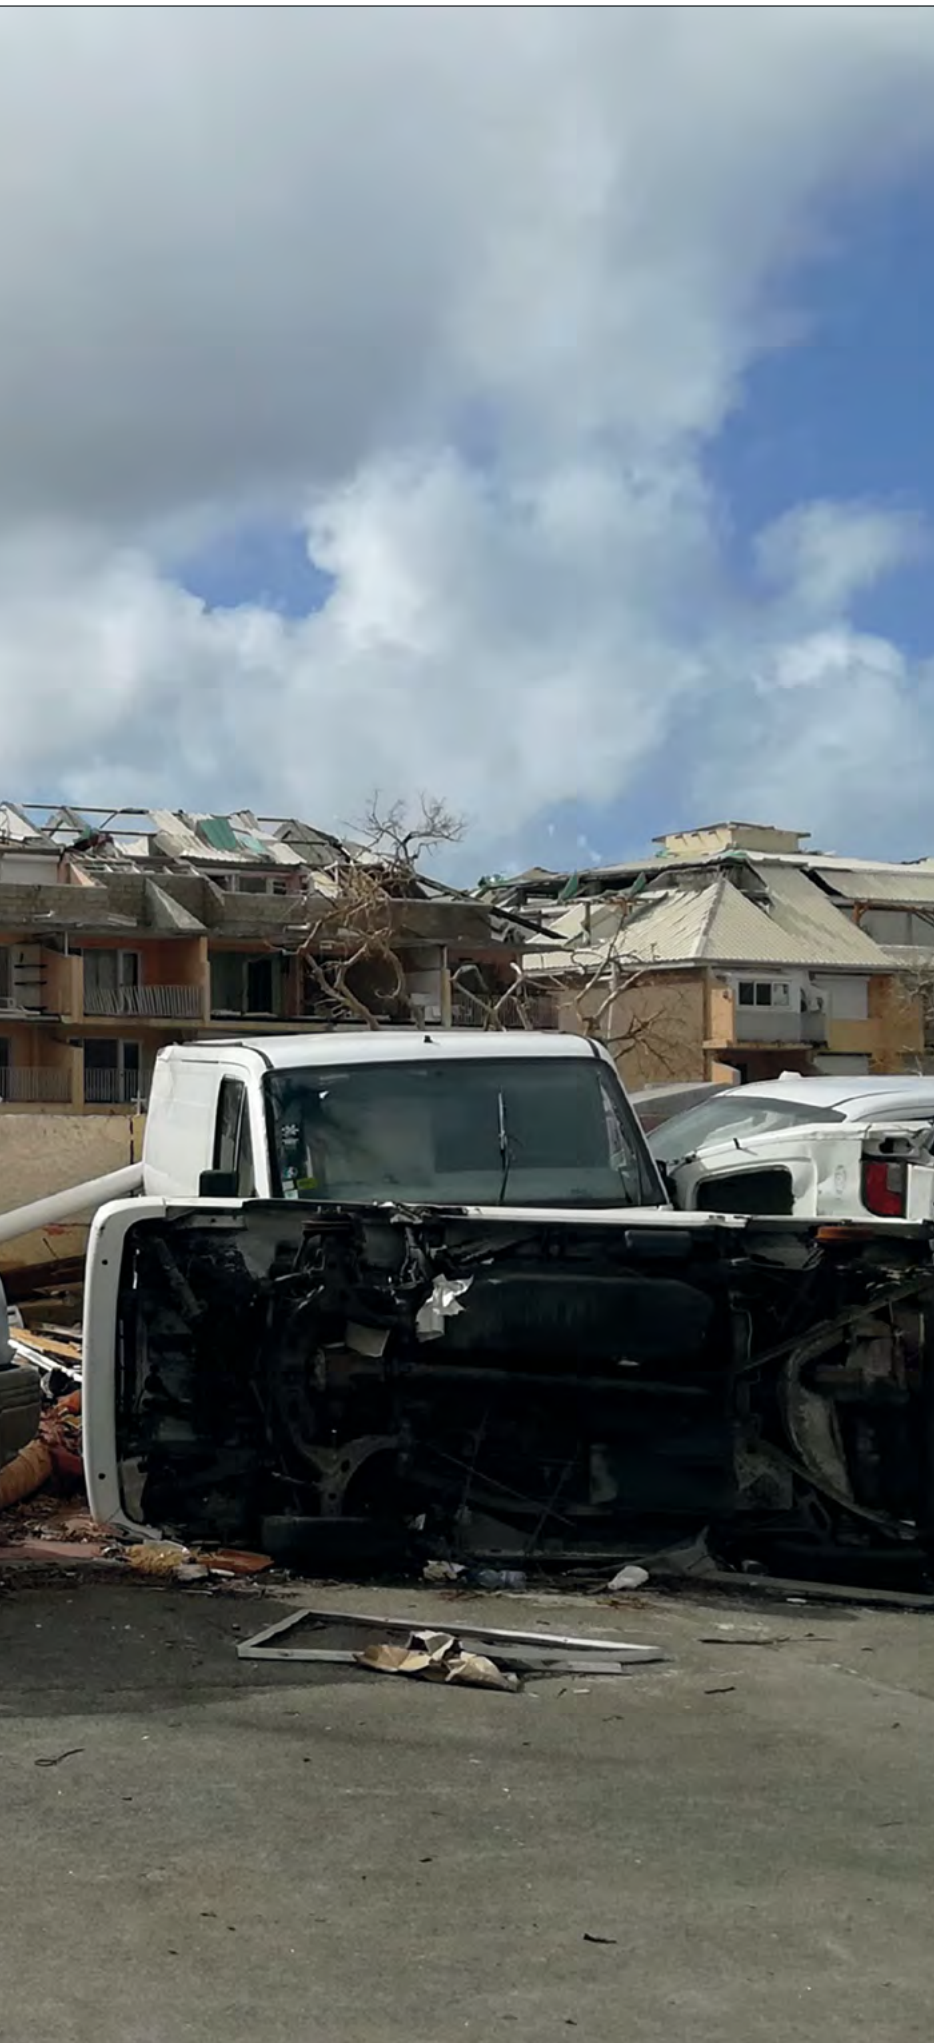
Photo © Ronan Hernio

Lors d'un cyclone, une cause majeure de dégâts aux constructions est l'impact des objets projetés par les vents à la vitesse d'un TGV.
