RAPPORT DE CONSTATS

Résidence RIVERSTAR
Bâtiment OPALE
FONDS SOCIAL DE L'HABITAT

21 rue Révèrent Père MIJOLA,
Quartier de la Rivière Salée,
Commune de Nouméa.

13 Janvier 2025

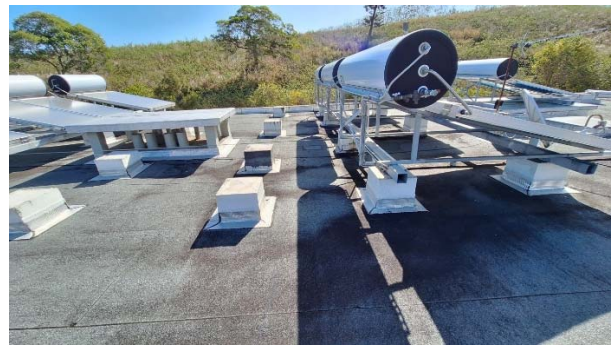
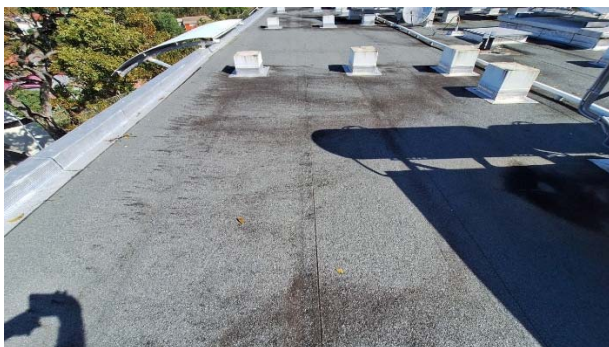
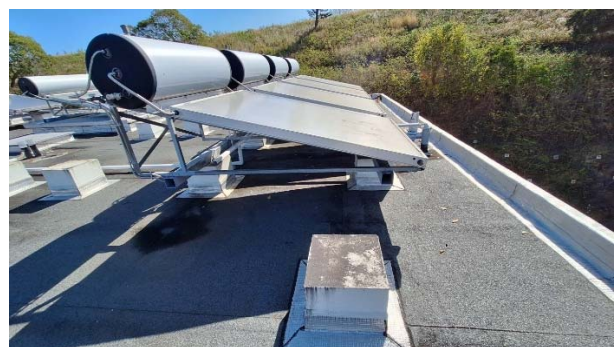
Photo 5. Vue générale de la toiture-terrasse au droit des relevés

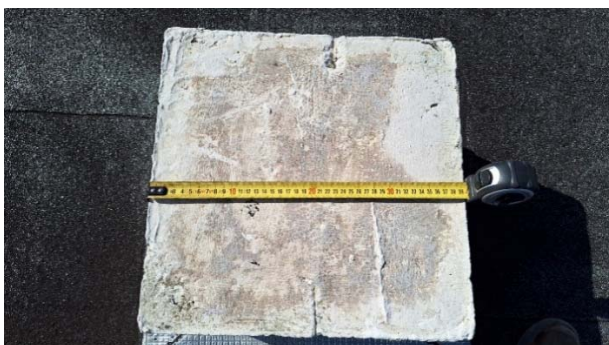
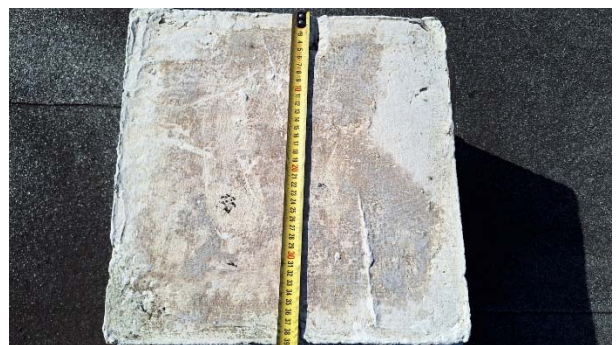
Photo 6. Vue et mesure d'un plot

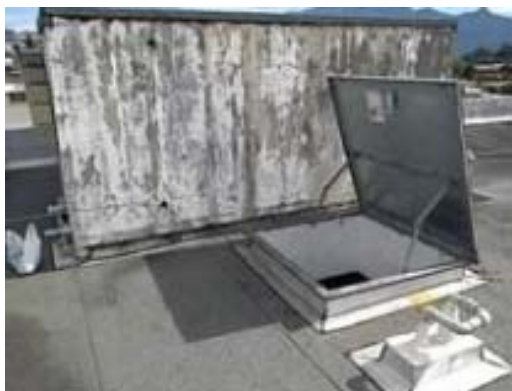
Photo 7. Vue de la trappe d'accès à la toiture côté G

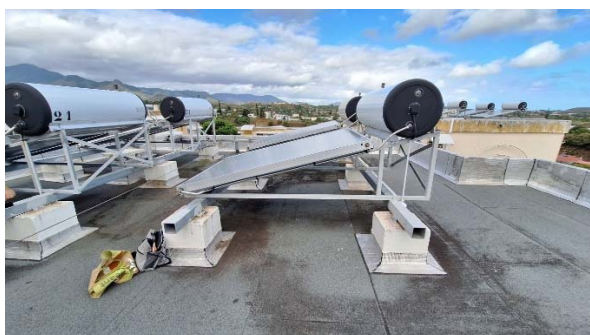
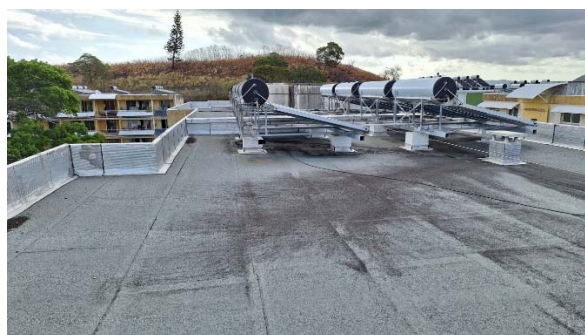
Photo 8. Vue générale de la toiture

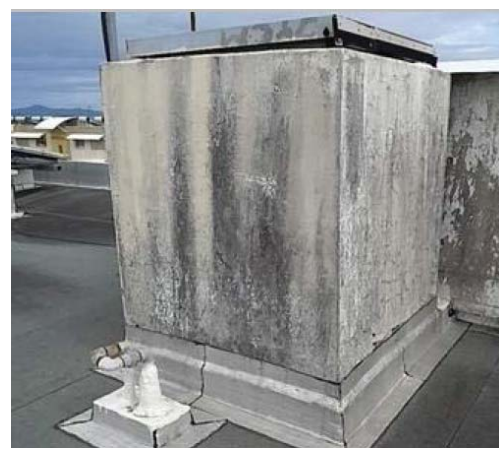
Photo 11. Solin de couverture de la cuve et trappe d'accès du bâtiment H

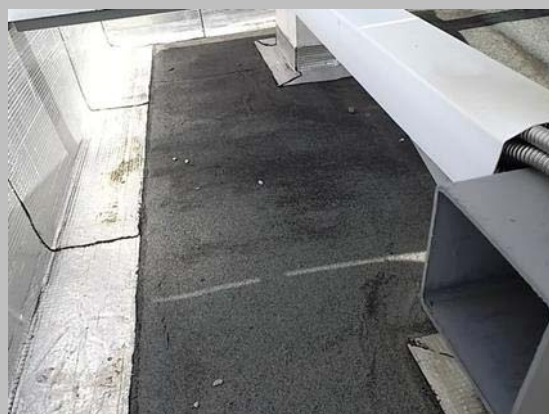
92

Plis d'étanchéité

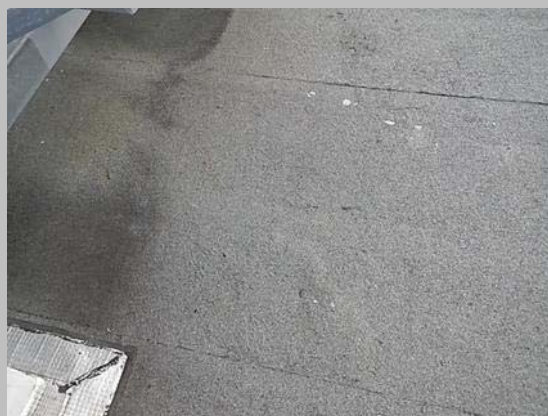
107

Cloques
Etanchéité
