RAPPORT DE CONSTATS

REQUERANT : Résidence RIVERSTA
Bâtiment PRIMEVERE et SAPHIR
FONDS SOCIAL DE L'HABITAT

LIEU DES CONSTATS : 21 rue Révèrent Père MIJOLA,
Quartier de la Rivière Salée,
Commune de Nouméa.

| Numéro d'affaire | Date | Expert rédacteur |
|---|---|---|
| 2024/0805 | 28/10/2024 | Loïc BERNARD |

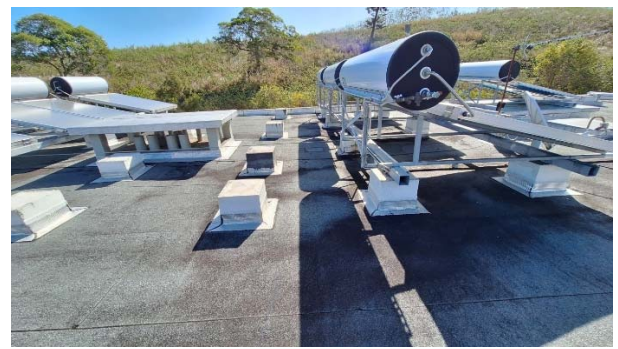
Photo 5. Vue générale de la toiture-terrasse au droit des relevés

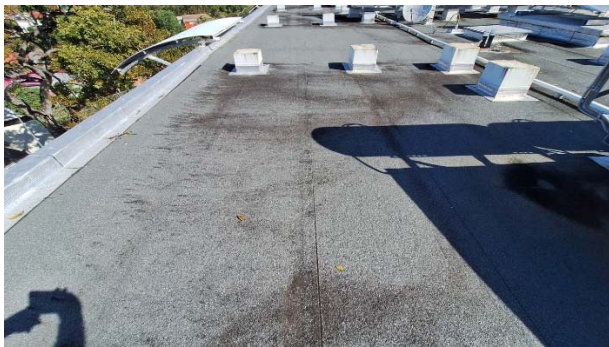
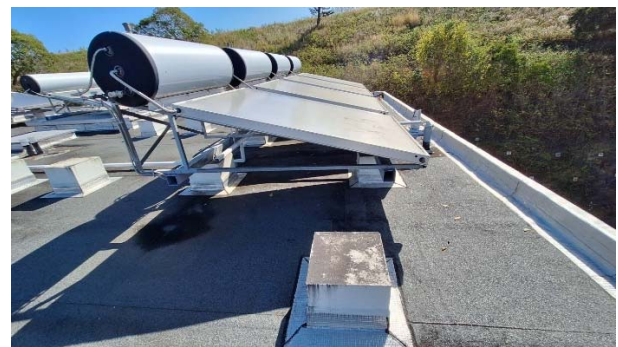
Photo 6. Vue et mesure d'un plot

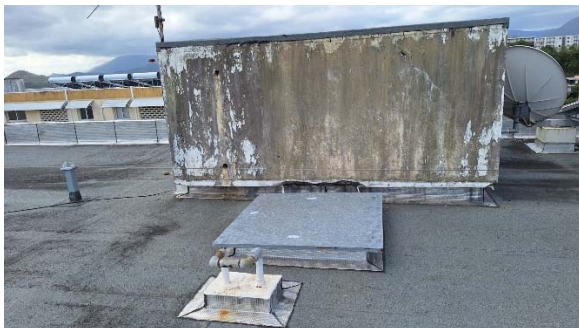
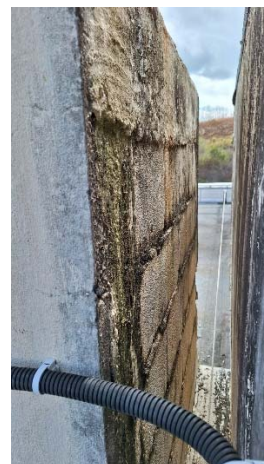
Photo 9. Vue sur cuve à eau et édicule d'accès

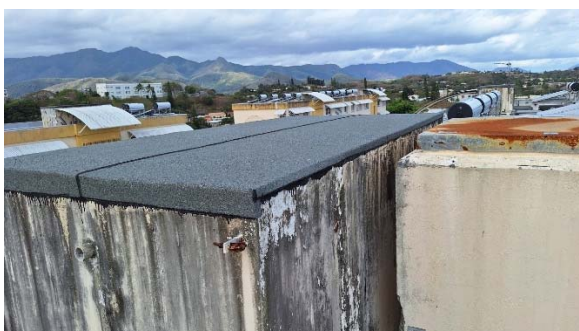
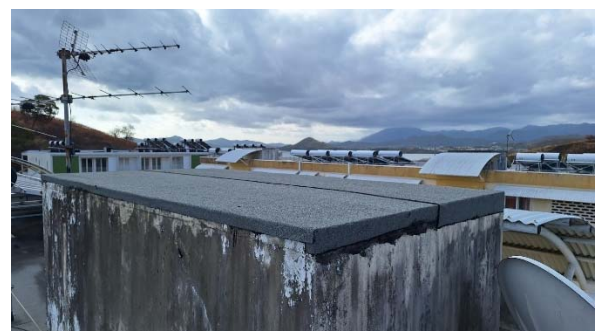
Photo 10. Vue sur étanchéité de couverture des cuves

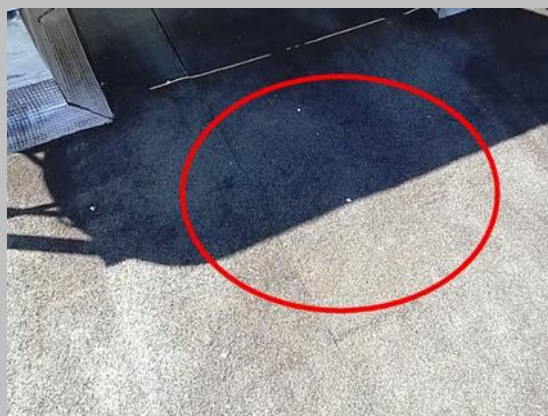
1

ligne de vie pas sur plot
Etanchéité

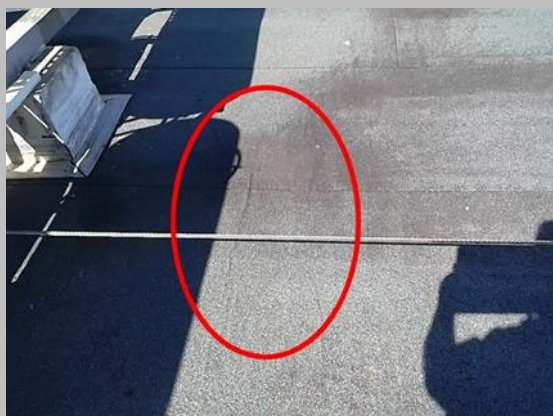
2

Cloques
Etanchéité

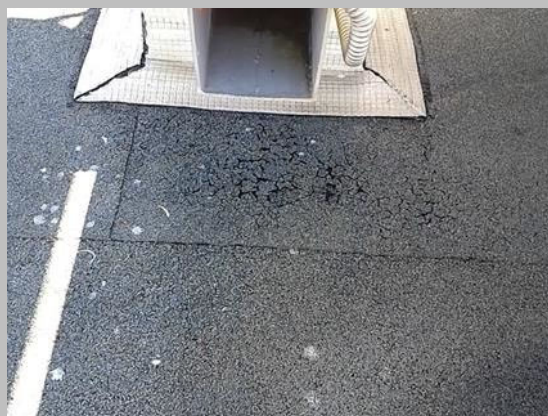
3

Plis d'étanchéité
Etanchéité

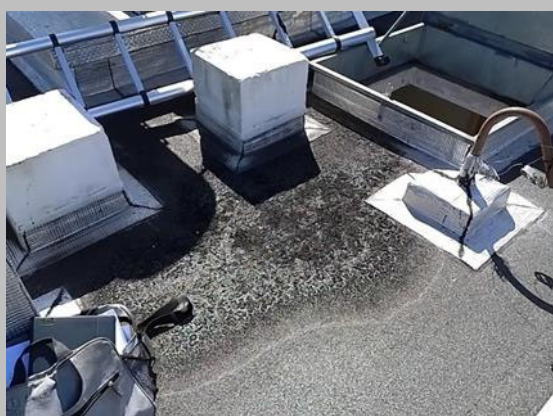
4

Etancheite craquelée
Etanchéité

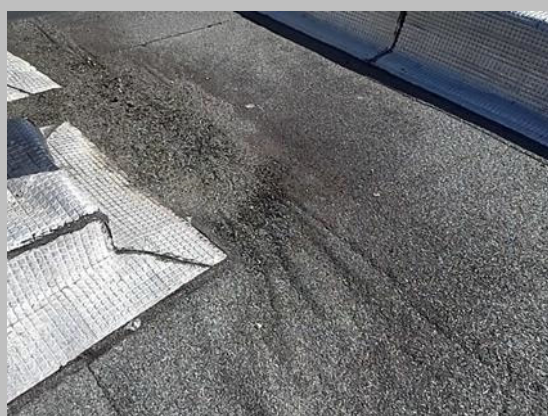
5

stagnation d'eau
Etanchéité

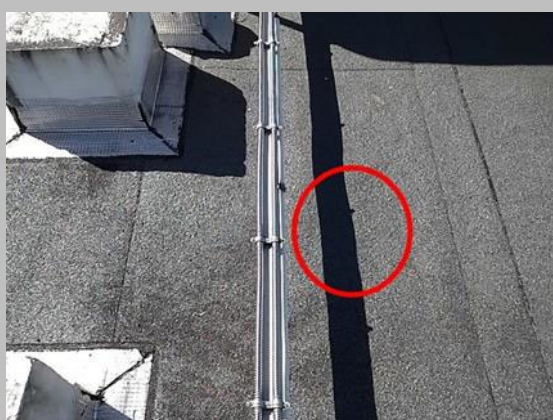
Flash d'eau

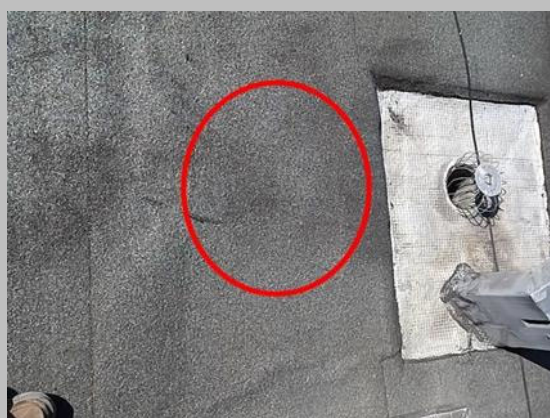
Chapeau de protection a remettre

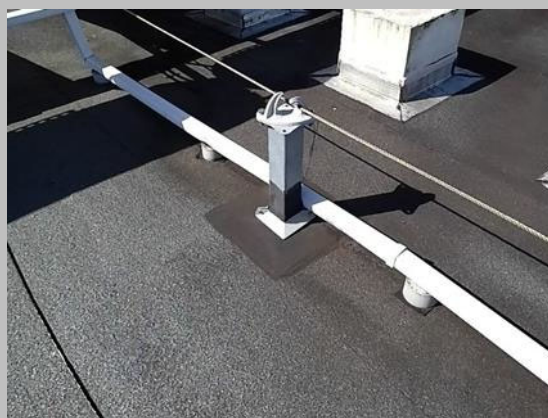
13

Absence de remontée d'étanchéité

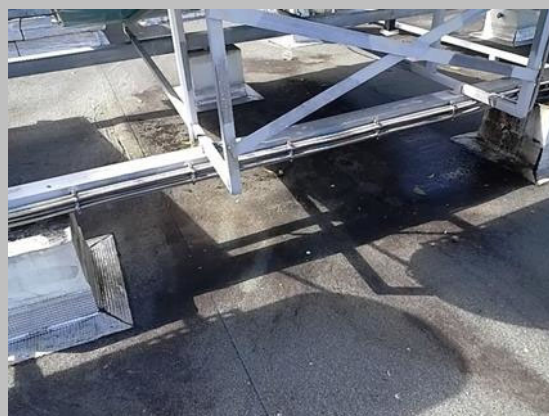
Plis d'étanchéité

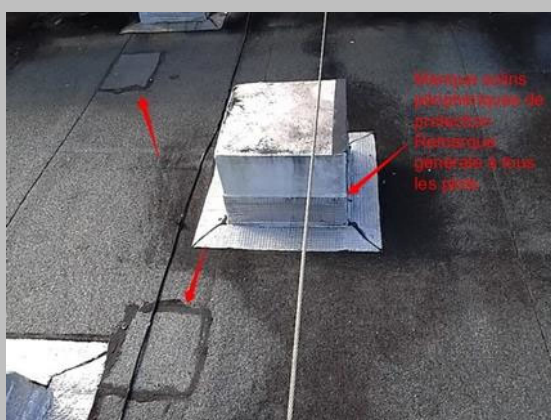
20

Flash d'eau

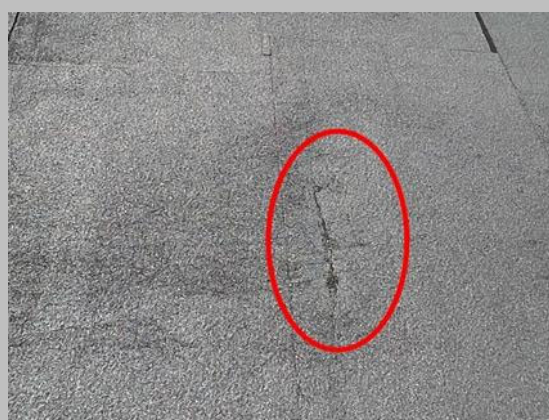
21

Réparation

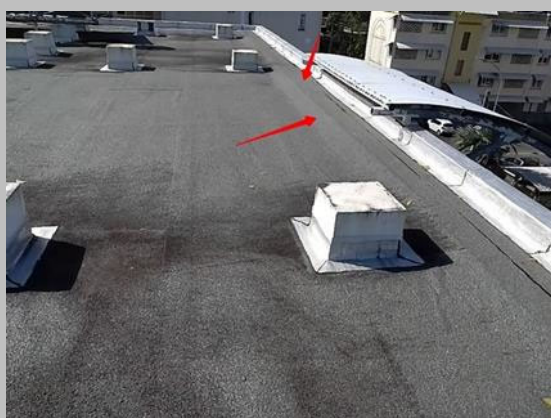
22

Etancheite craquelée

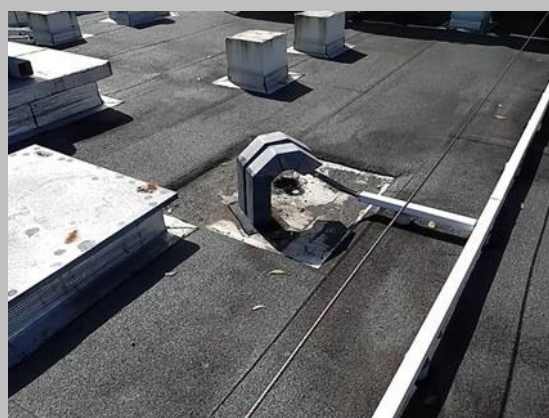
23

Relevé

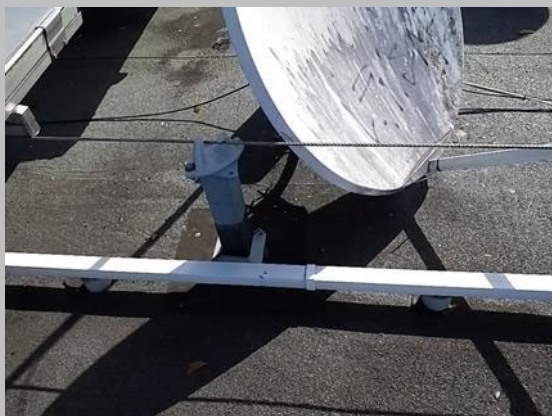
24

Absence de remontée d'étanchéité

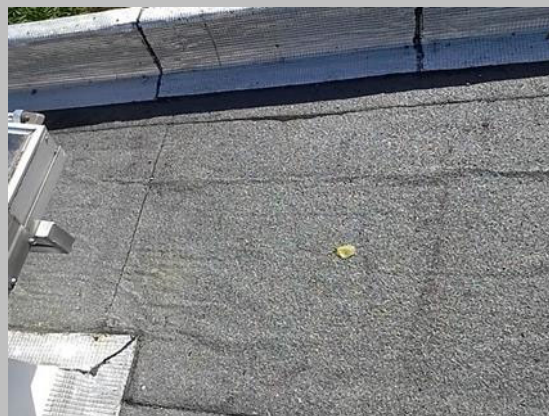
25

ligne de vie pas sur plot

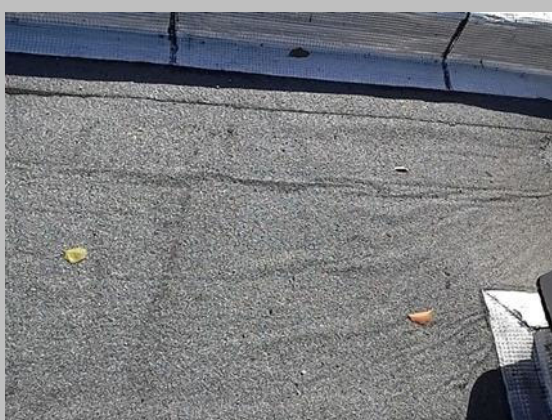
26

Plis d'étanchéité

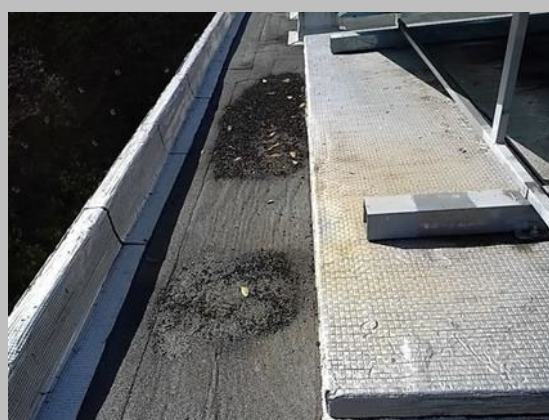
26

Plis d'étanchéité

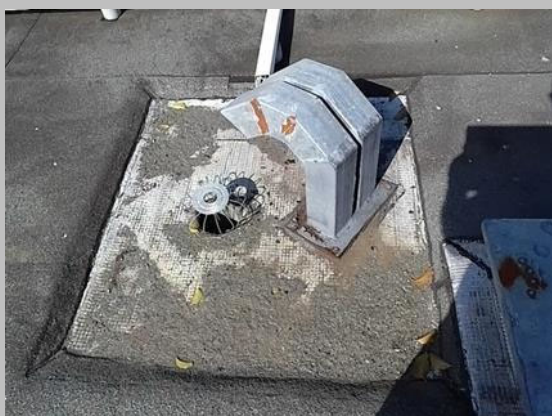
27

Flash d'eau

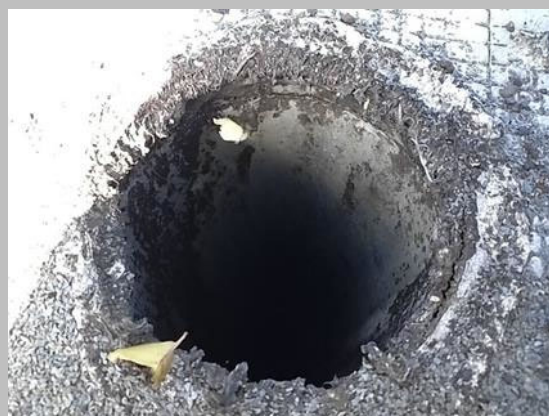
28

Exutoire

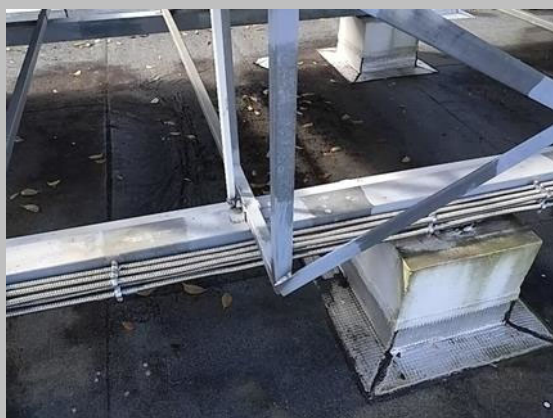
28

Exutoire

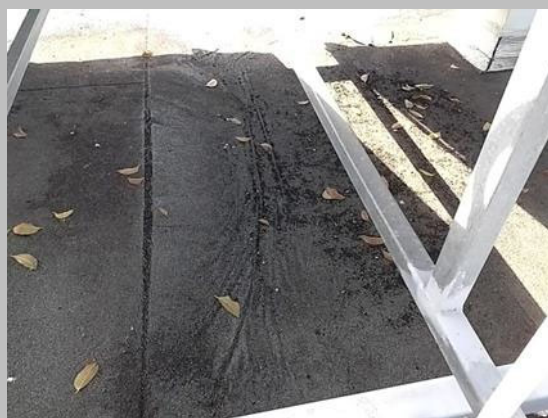
29

Flash d'eau

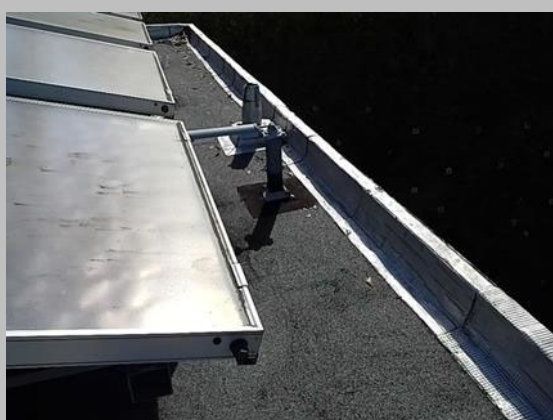
30

Plis d'étanchéité

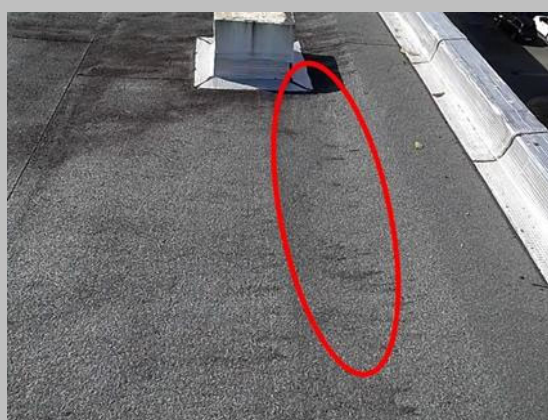
31

ligne de vie pas sur plot

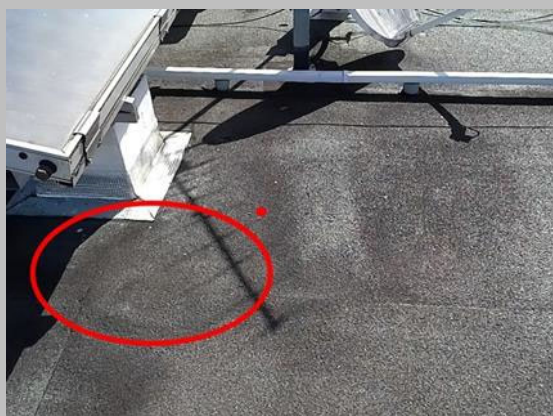
32

Flash d'eau

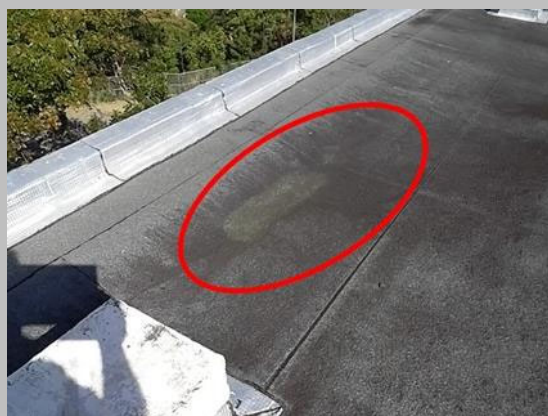
34

Cloques

Etanchéité

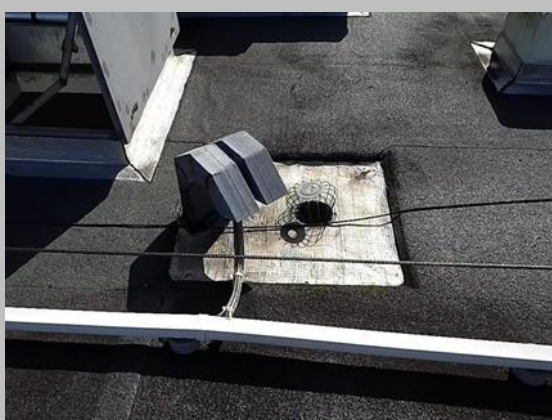
37

Exutoire

Etanchéité

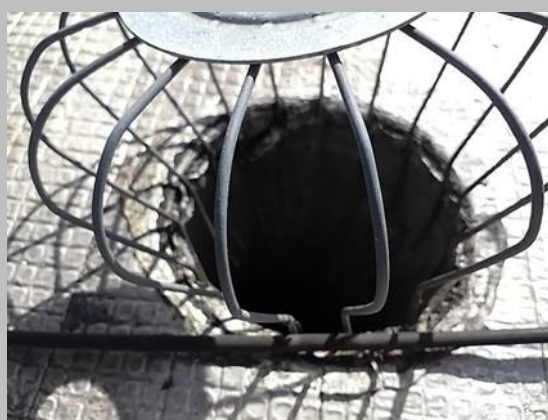
37

Exutoire

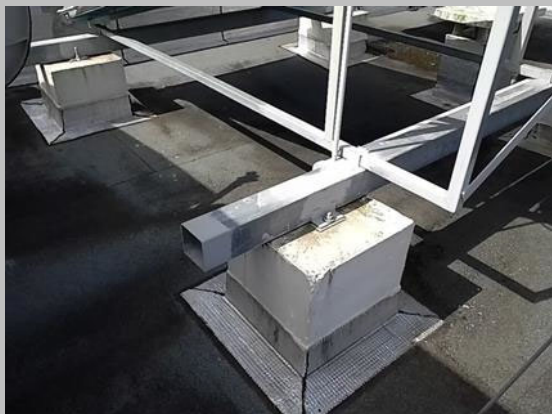
40

Absence de solin

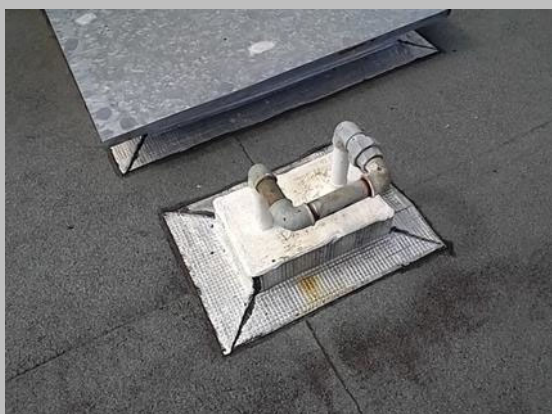
44

| N° | | PHOTOS | INTITULÉ |
|---|---|---|---|
| 64 | X | | Absence de remontée d'étanchéité |

Absence de remontée d'étanchéité

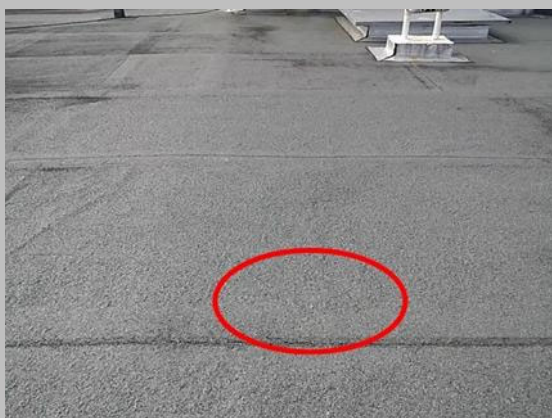
51

Cloques

Etanchéité

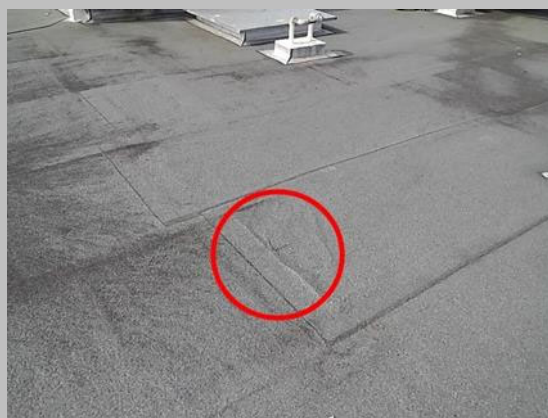
52

Perçement

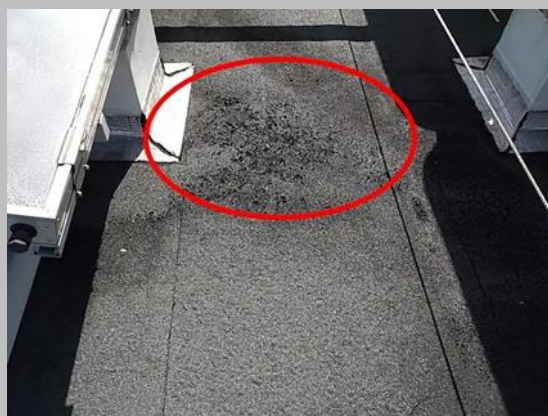
56

Vieillesse prématurée du revêtement

Etanchéité

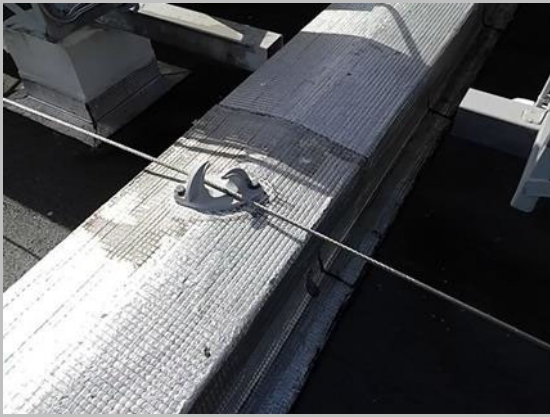
57

Support ligne de vie à déplacer

Etanchéité

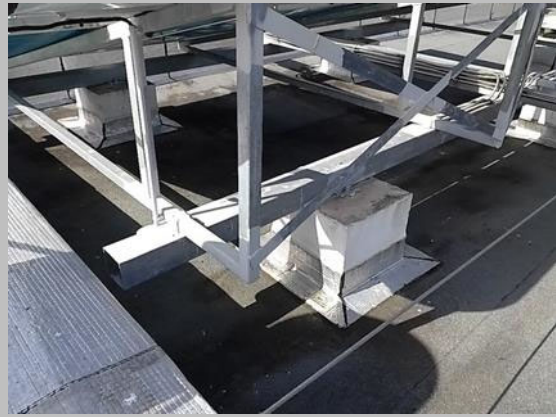
58

Absence de solin

Etanchéité

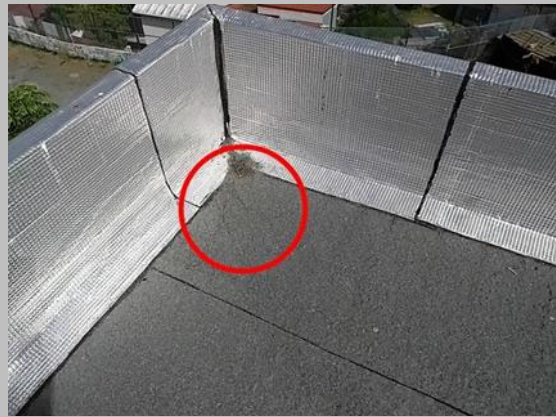
60

Cloques

Etanchéité

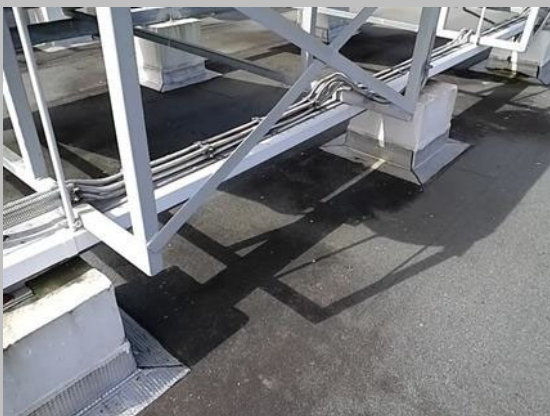
61

Absence de solin

Etanchéité

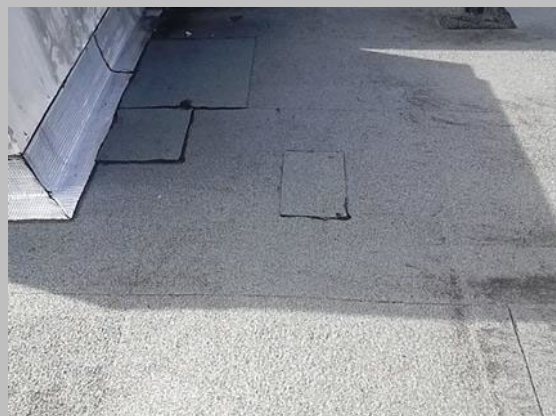
62

Réparations

Etanchéité

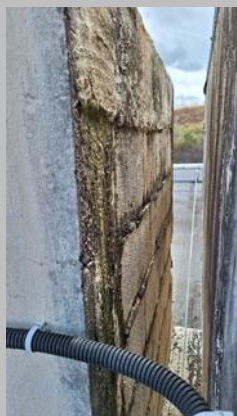
67

Absence d'enduit

Gros œuvre

Absence d'enduit
Gros œuvre
